# Zaltbommel

## St.-Maartenskerk

Kerkplein 1

Bouwhistorische verkenning  
met herbestemmingsparagraaf

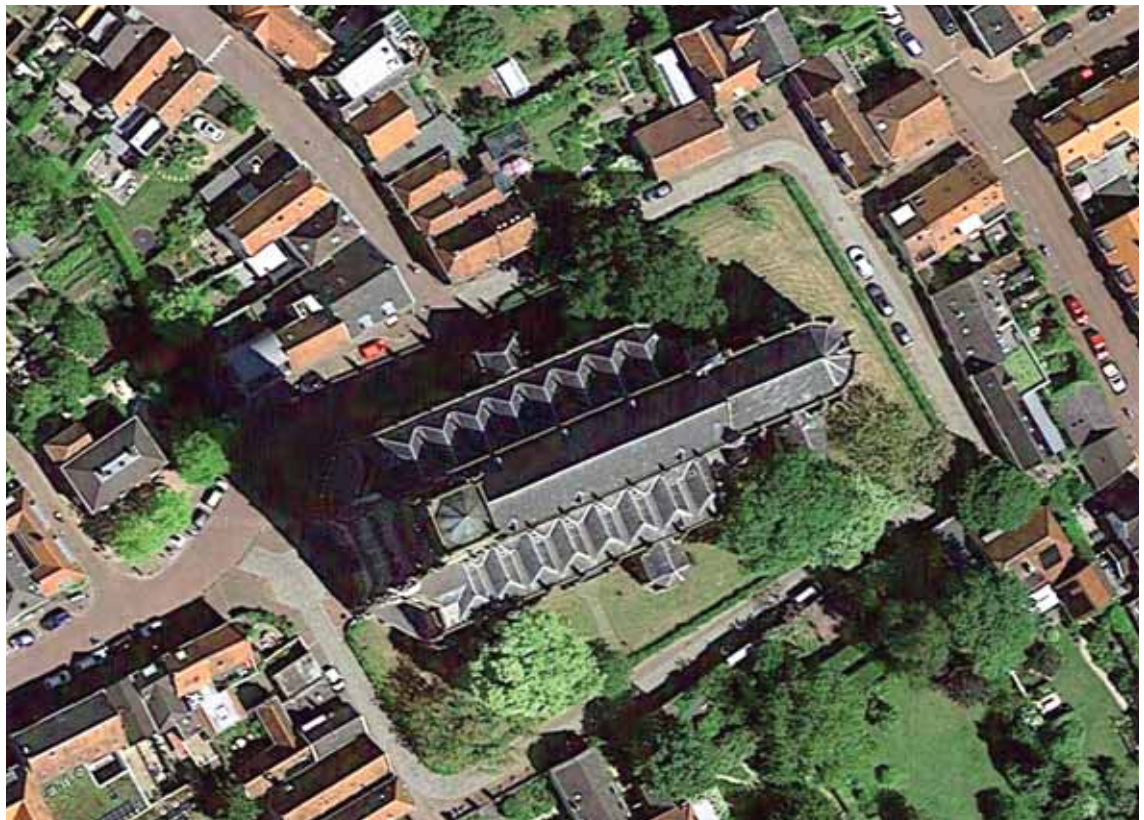
Afb. 9) *ONDER: de St.-Maartenskerk ligt in een groene omgeving. (Google earth)*

Hoe groot de Bommelse immunitet was kunnen we niet met zekerheid reconstrueren, maar het hart werd in ieder geval gevormd door het huidige Kerkplein met omliggende percelen (afb. 9). Hier stonden rondom de kerk verschillende huizen waarin in de late middeleeuwen onder andere priesters woonden; enkele van die huizen zijn bewaard gebleven.

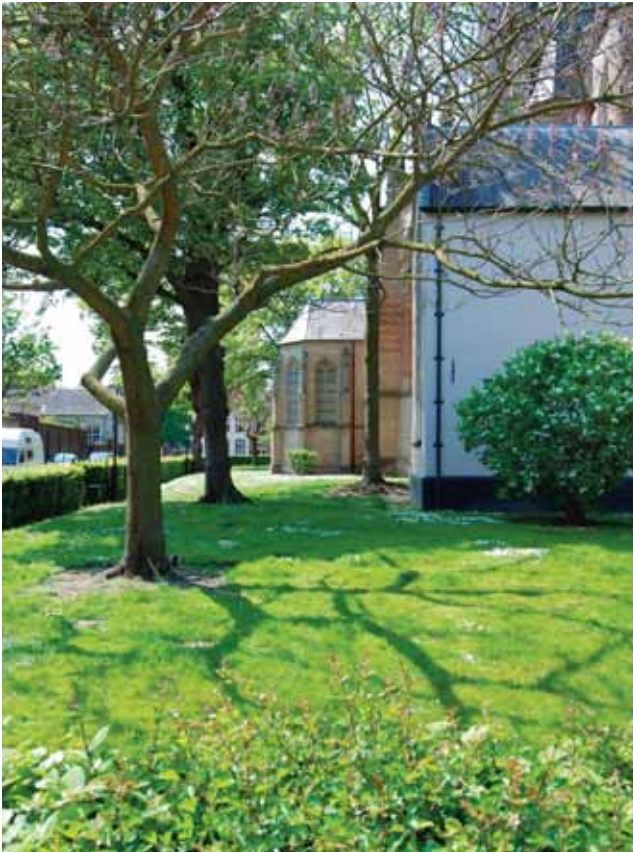
Afb. 10)

Tiel. Met de inrichting van het kerkhof werd zorgvuldig omgesprongen, zoals een ontwerp uit 1872 van François Willem de Virieu laat zien (afb. 10). Hij had eerder al de stadswallen omgevormd tot wandelpark.

LINKS: het kerkhof ten zuiden van de kerk.  
ONDER: ontwerp van F.W. de Virieu voor de herinrichting van het kerkhof. (RAR)

zijn 19e-eeuws (mogelijk uit 1872, zie afb. 10), maar in de 20e eeuw enigszins verbouwd. De ijzeren lantaarnpalen naast de poorten zullen gezien de gelijkaardige vormgeving uit dezelfde tijd dactekenen als de hekken.

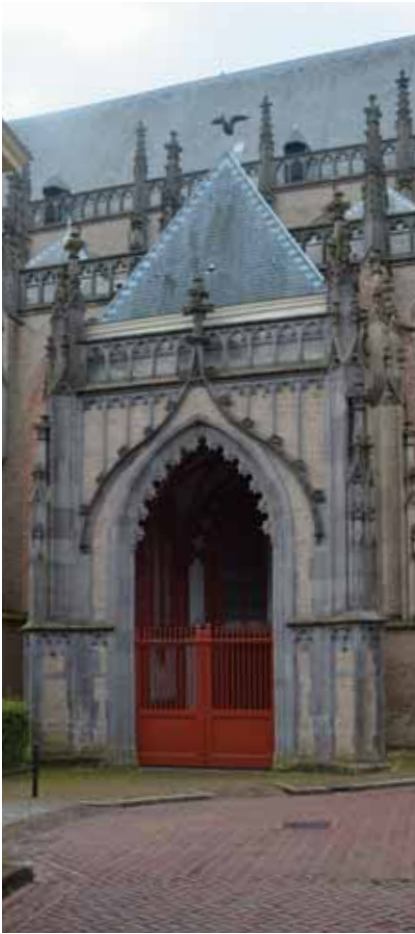
Afb. 11) *LINKSBOVEN: het grote noordportaal is gericht op de Kerkstraat.*

Nieuwstraat en het grote noordportaal op de Kerkstraat (afb. 11, 12). Aan de zuidzijde bevindt zich ook nog een klein zuidportaal, dat geen relatie heeft met een van de ontsluitingen van het Kerkplein en van oudsher dus alleen gebruikt werd door omwonenden (afb. 13).

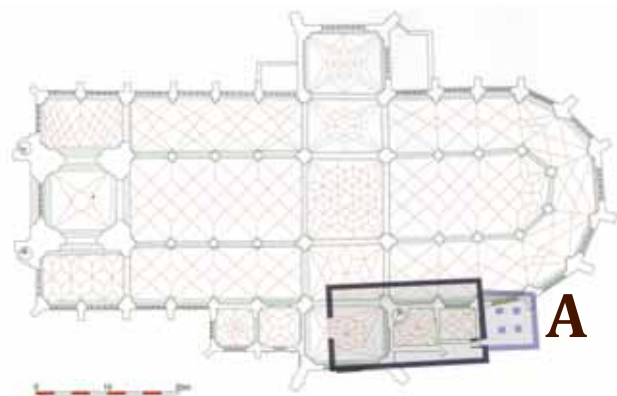
Afb. 20) RECHTS: het oudste kerkgebouw met crypte (bij A) onder de Eusebiuskerk in Arnhem. (R. Glaudemans)

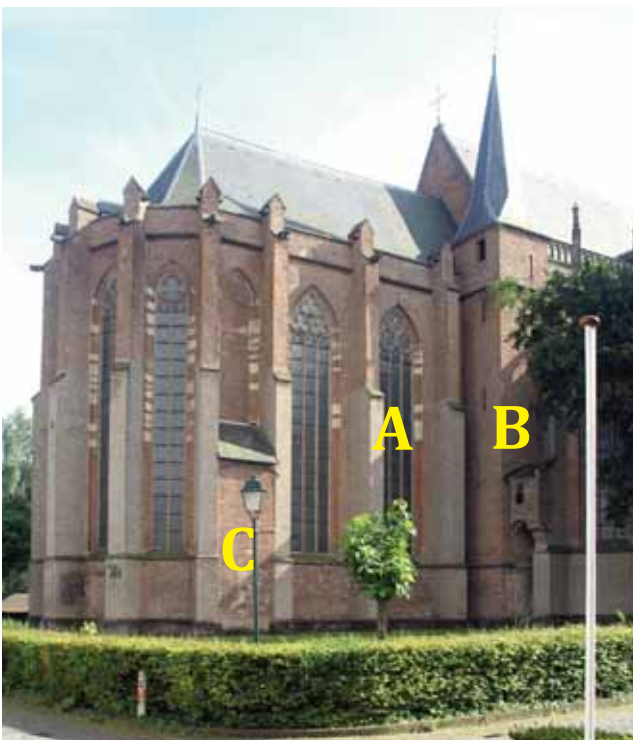
Afb. 21)

BOVEN: sterk vereenvoudigde weergave van de bouwgeschiedenis.

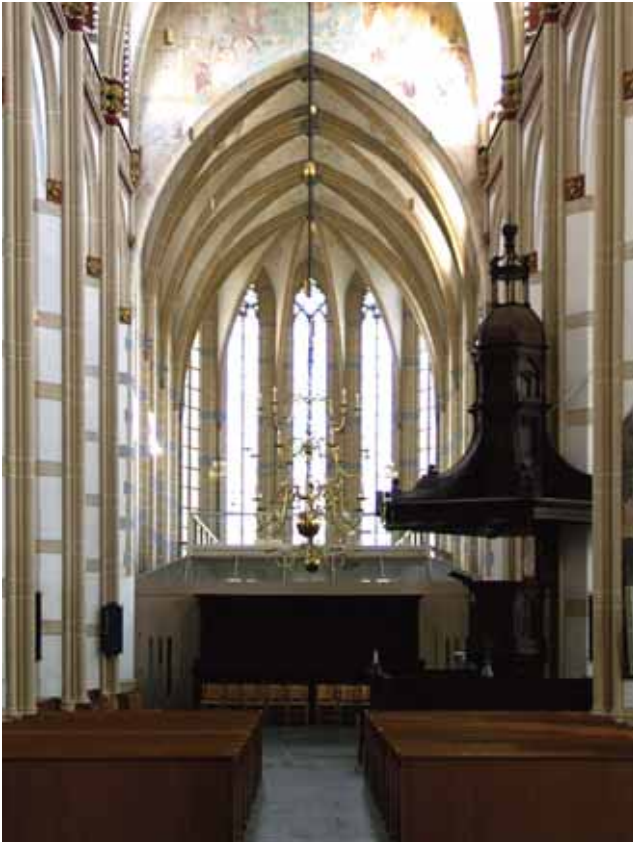
Afb. 23) *LINKSBOVEN: interieur van het koor met onder de hoge vensters de 'koorkerk'.*

vensters het effect gecreëerd van een ruimte die door glas en niet door muren omsloten is (afb. 23). Ook zijn in enkele blindvensters de oorspronkelijke tracteringen (decoratieve vormen in de koppen van de vensters) bewaard gebleven (afb. 24).

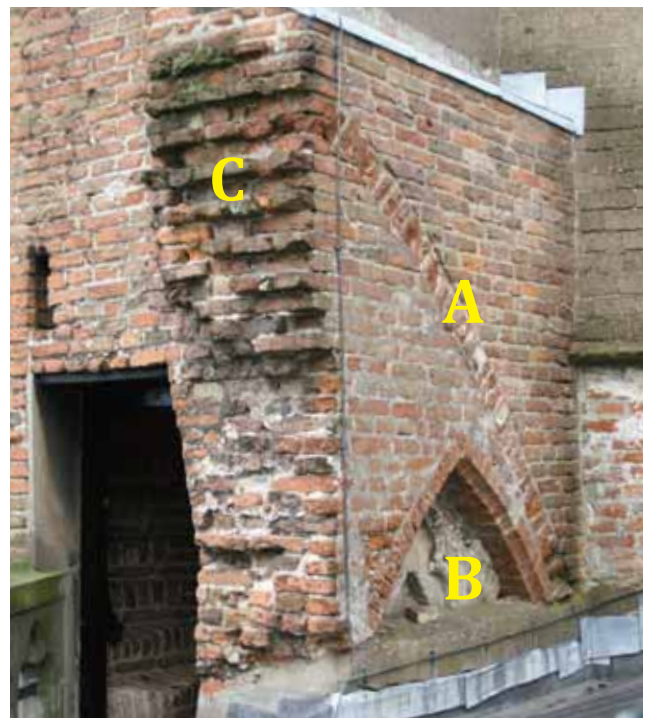
Afb. 26) *RECHTSONDER: bouwsporen op de Varkenstoren van een gewelfinkassing (A), een blindvenster met maaswerk (B) en een staande tand (C) waarop de beoogde uitbreiding had zullen aansluiten.*

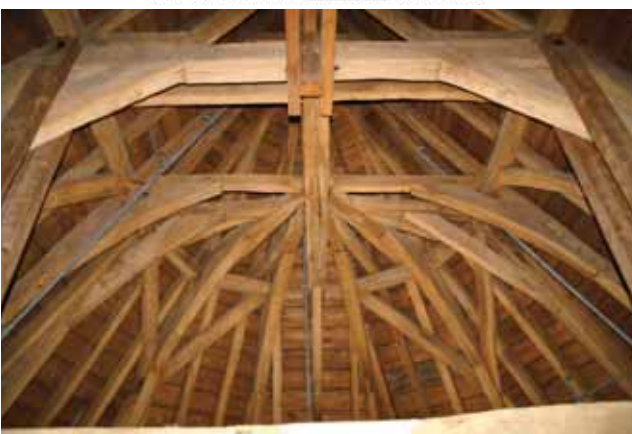
Afb. 30) *LINKSBOVEN: onderaanzicht van de spitsconstructie op de Varkenstoren.*

De grote traptoren of Varkenstoren wordt bekroond door een naaldspits, waarvan de eikenhouten constructie dendrochronologisch is gedateerd op 1397 (afb. 30, 31). Ook deze zal rond 1400 voltooid zijn geweest. Samen met de 'tweeling' spitsen op de beide weststorens van de Bergkerk in Deventer, (afb. 32) die enkele jaren ouder zijn (dendrochronologisch gedateerd op het interval 1389-1395), behoort de Bommelse tot de oudste houten naaldspitsen die in Nederland bewaard zijn gebleven – en vooraansnog zelfs in Europa, want oudere met zekerheid gedateerde exemplaren in het buitenland zijn nog niet gevonden. De constructie van deze drie wijkt af van de latere naaldspitsen uit de 15e en 16e eeuw maar ook van de kapconstructies zoals die in de late 14e eeuw in onze streken gebruikelijk waren. Ook deze kleine spits van de St.-Maartenskerk is daardoor uniek.<sup>12</sup>

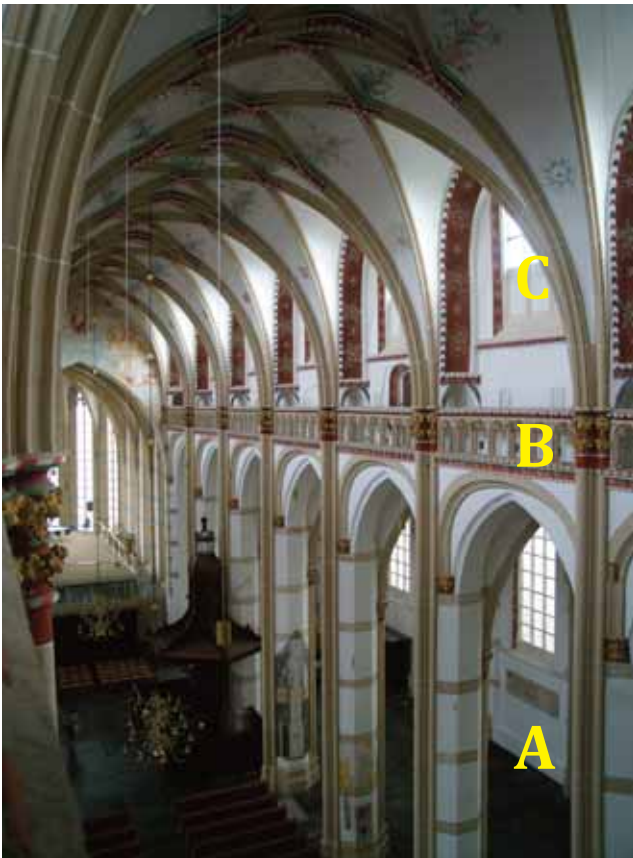
*LINXS: het basilikale middenschip met bij (A) de arcade of scheibogen naar de zijbeuk, bij (B) het triforium en bij (C) de vensters van de lichtbeuk.* Afb. 34)

De bouw van het schip en de toren zijn in het verleden verschillend gedateerd. Aanvankelijk werd aangenomen dat de stadsbrand van 1462 de werkzaamheden had verstoord, zodat het schip pas na die tijd voltooid moest zijn. Recenter is uit dendrochronologisch onderzoek gebleken dat het hout van het oostelijke dakdeel op het middenschip in 1437-1439 was gerooid, zodat dat deel van het schip al rond 1440 gereed moet zijn geweest.<sup>13</sup> Nog nader uit te werken nieuw onderzoek heeft echter uitgewezen dat het casco van het hele schip rond 1440/1445 voltooid was. De decoratieve netgewelven zijn van (iets) later tijd, misschien al van rond 1450. Omstreeks 1450 werd ook verdergegaan met de bouw van de toren, maar helaas hebben we geen houvast voor het tijdstip waarop die was voltooid: alle houtconstructies in de hoogste delen van de toren stammen uit de 20e eeuw. Het schip heeft een bijzondere vorm en ruimtewerking, die nergens anders in deze combinatie van verschijnselen voorkomt. In hoofdopzet is het een gedrukte basilikaal gebouw met lagere maar opmerkelijk brede zijbeuken en een hoger middenschip met een vensterbanktriforium (loopgang) onder de lichtbeuk (de hoge vensterzone, afb. 34). Opvallend is de beëindiging van de zijbeuken aan de oostzijde als gehalveerde veelhoekige

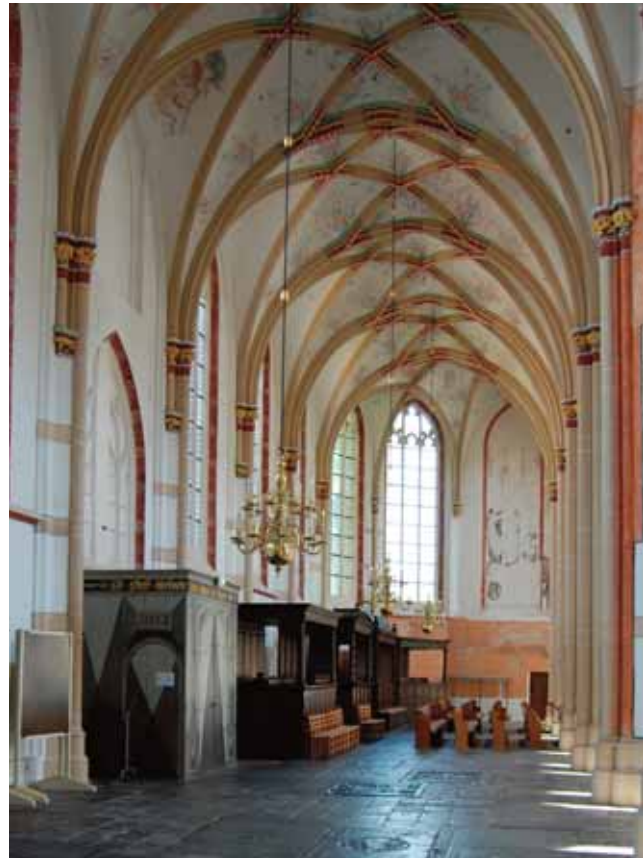
*RECHTS: de veelhoekige sluiting van de noordbeuk aan de oostzijde.* Afb. 35)

sluitingen en hetzelfde geldt voor de afgeschuinde gevels aan de westzijde (afb. 35, 36). In deze schuine gevels komen 'lepe' vensters voor, waarbij het venster als het ware is vervormd om een rechte uitvoering te krijgen gezien vanuit de Nieuwstraat. In enkele blindvensters zijn voorbeelden van de oorspronkelijke traceringen bewaard, die een 'modernere' vormgeving hebben dan die in het koor (afb. 37).

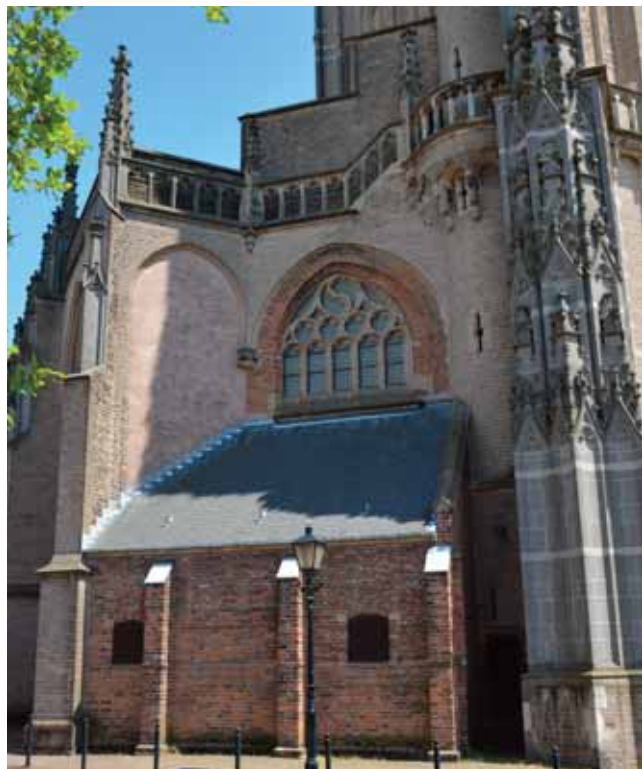
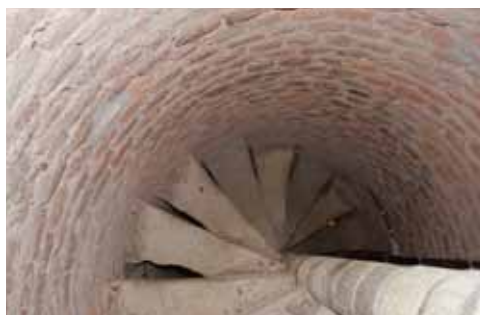
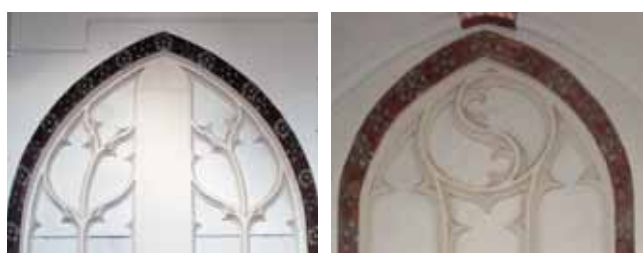
Karakteristiek is ook de volledige integratie van de torenvoet in de kerkruimte. De torenhal heeft dezelfde hoogte als de zijbeuken en is met grote bogen volledig geopend op zowel het middenschip als die zijbeuken. Aan de schipzijde heeft de torenvoet van de Bommelse kerk twee trapkokers, waarin alleen de noordelijke een 'open wenteltrap' heeft van natuursteen terwijl de andere koker leeg is gebleven (afb. 38). Zo'n open trap komt weinig voor bij laatmiddeleeuwse kerken.

Afb. 37) *RECHTSONDER: twee oorspronkelijke traceringen in het schip.*

Afb. 38) *LINKSONDER: de natuurstenen 'open trap' in de torenvoet.*

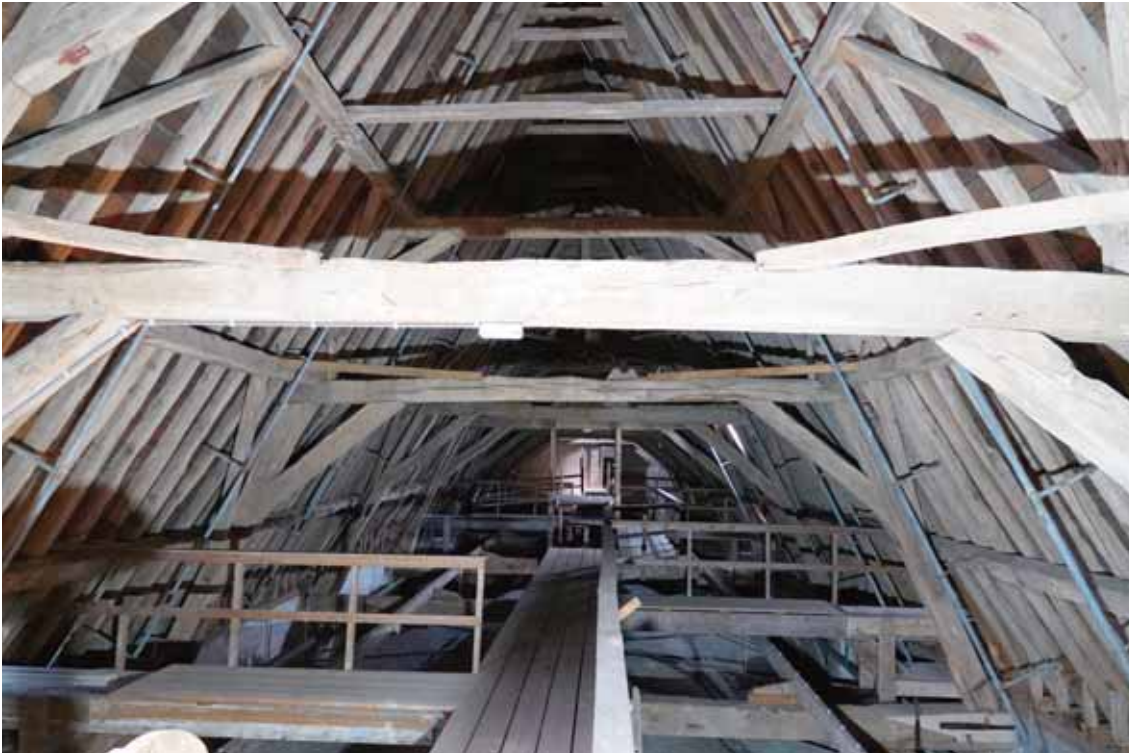
BOVEN: de 15e-eeuwse kapconstructie op het middenschip.

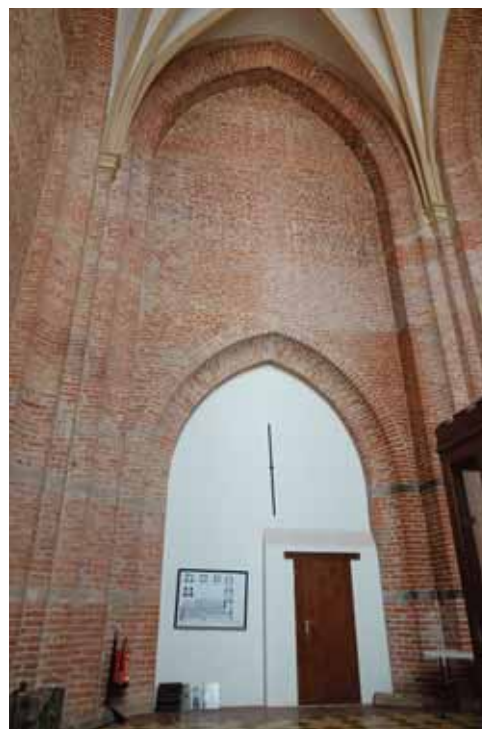
Afb. 41)

ONDER: de hoge eerste torenverdieping.

De toren heeft opmerkelijk hoge verdiepingen (afb. 41). Net als de torenhal was ook de eerste verdieping oorspronkelijk op de kerkruimte geopend, hier echter alleen met een (nu dichtgemetselde) lage boog naar het middenschip. Op de tweede verdieping staat de klokkenstoel uit omstreeks 1455 (afb. 42). De eikenhouten constructie is enkele keren aangepast, onder meer vanwege de door brand ingestorte torenspitsen in de 16e en 17e eeuw. Er hangen door dezelfde oorzaken geen middeleeuwse klokken meer in de klokkenstoel, de huidige drie dateren uit 1634 (twee) en 1669

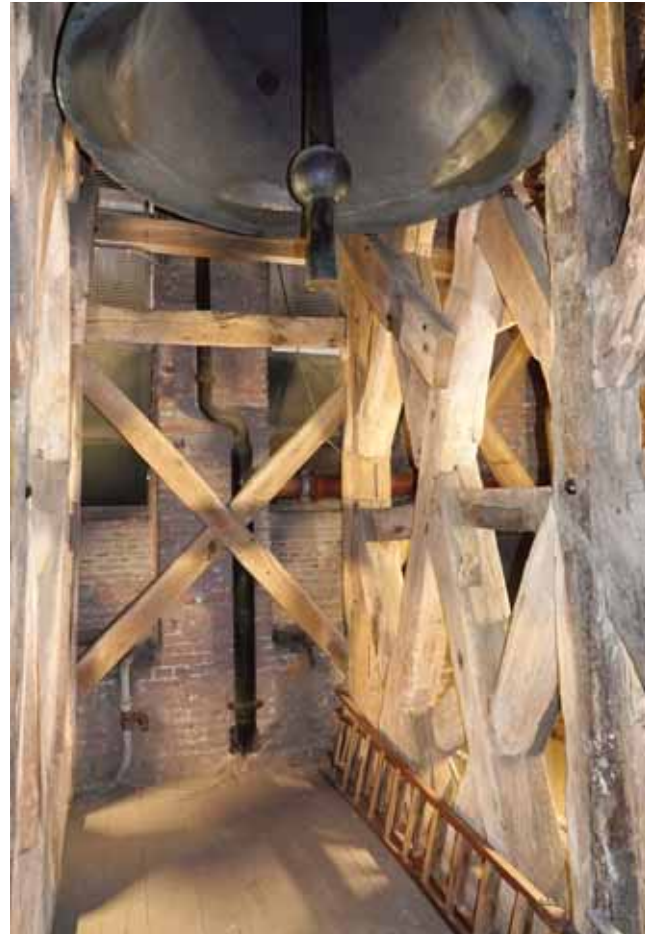
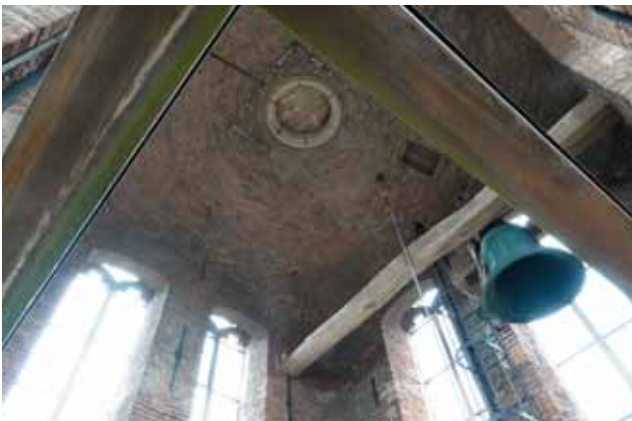
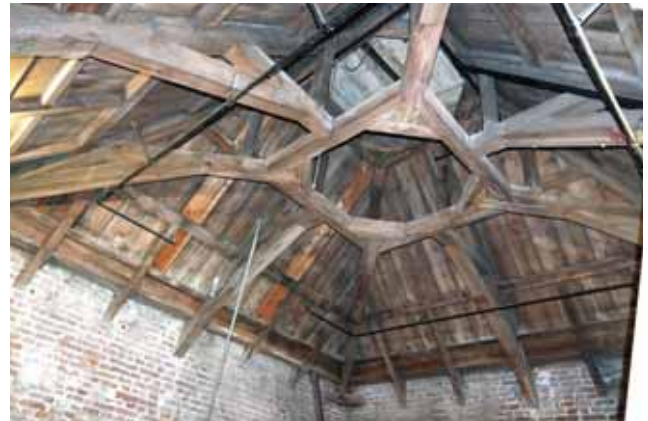
Afb. 42) *RECHTSBOVEN: de 15e-eeuwse klokkenstoel.*

Afb. 44) *MIDDEN-RECHTS: kapconstructie uit omstreeks 1700 onderin de derde torenverdieping.*

Afb. 45) *ONDER: de 15e-eeuwse triomfboog (A) met twee aanzetten voor de gewelfribben (B) van het nooit gerealiseerde nieuwe koor.*

nieuwe, maar ongebruikte 15e-eeuwse triomfboog (de boog waarmee het koor is geopend op het schip) bevindt zich boven de nog functionerende, oude 14e-eeuwse (afb. 45). Uiteindelijk is dat plan niet doorgezet.

(zie hoofdstuk 2). De vierde hangt hoog in de open derde verdieping en stamt uit 1696 (afb. 43).<sup>16</sup> Hier bevindt zich onder de gevelopeningen een kapje uit omstreeks 1700 en ook het hoge koepelgewelf is uit die tijd (afb. 44).

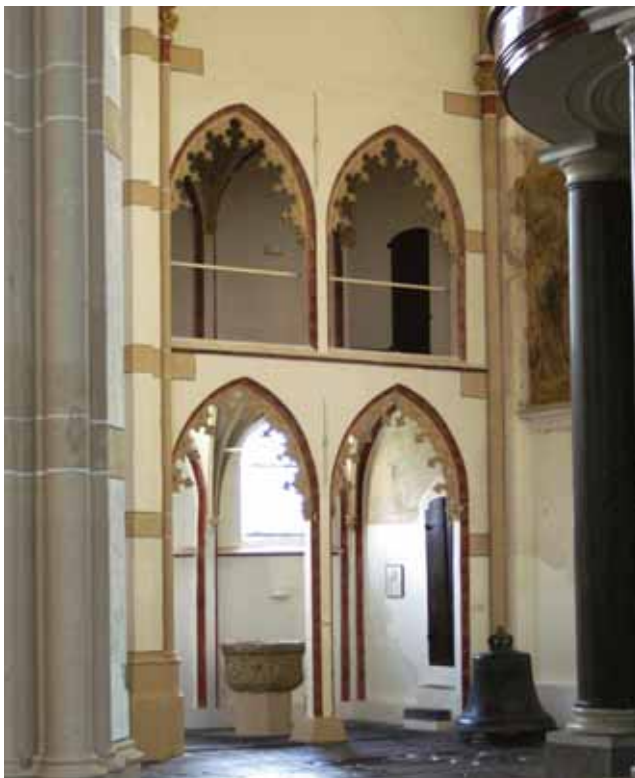
LINKS: de doopkapel annex het Rossumskoortje heeft twee verdiepingen. Afb. 47)

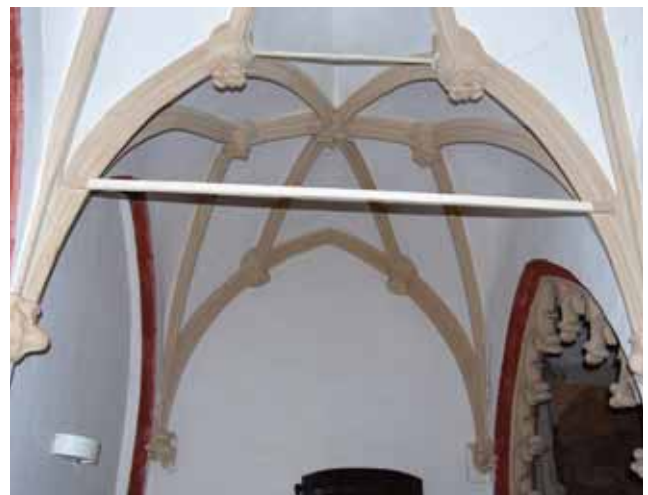
Afb. 49) *Het in de 16e eeuw verhoogde deel van de kluis met de moderne stalen trap.*

Kenmerkend voor de latere kapellen zijn de decoratieve gewelfvormen, die nog net weer wat rijker zijn vormgegeven dan de netgewelven in de drie beuken van het schip en het noordportaal, en het stergewelf in de torenhal (afb. 48). Verder kwam omstreeks 1410 tussen twee steunberen van het koor een kleine aanbouw, waarin de zeer vrome Aleid van Veen zich als kluizenares heeft laten opsluiten (zie afb. 22). Ze heeft het niet lang volgehouden, want al in 1413 had ze de kluis verlaten en in 1416 kreeg ze zelfs verlof om het gebouwtje te verkopen. In de 16e eeuw is het verhoogd en voorzien van een lessenaarsdakje. Tegenwoordig is deze ruimte geïntegreerd met de koorkruisruimte en voorzien van een stalen wenteltrap als tweede toegang tot het dak van de 'koorkerk' (afb. 49).<sup>18</sup>

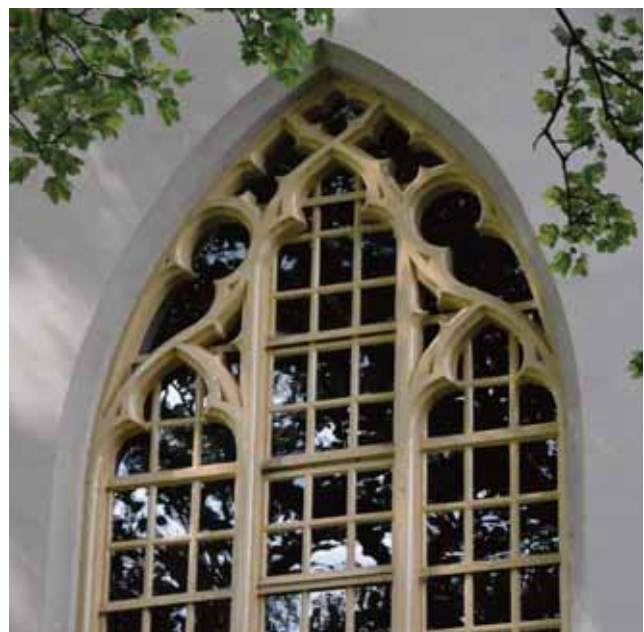
Afb. 50) *Het neogotische venster in de consistorie.*

Sinds de reformatie in 1572 wordt de St.-Maartenskerk gebruikt voor de protestantse eredienst en heeft het gebouw geen uitbreidingen meer gekregen. Wel is in 1852 de laatmiddeleeuwse sacristie naast het koor vervangen door de iets grotere maar ook iets lagere, witgepleisterde consistorie met het houten neogotische venster (afb. 50). Deze aanbouw is tijdens de restauratie van 1977-1985 inwendig sterk verbouwd.

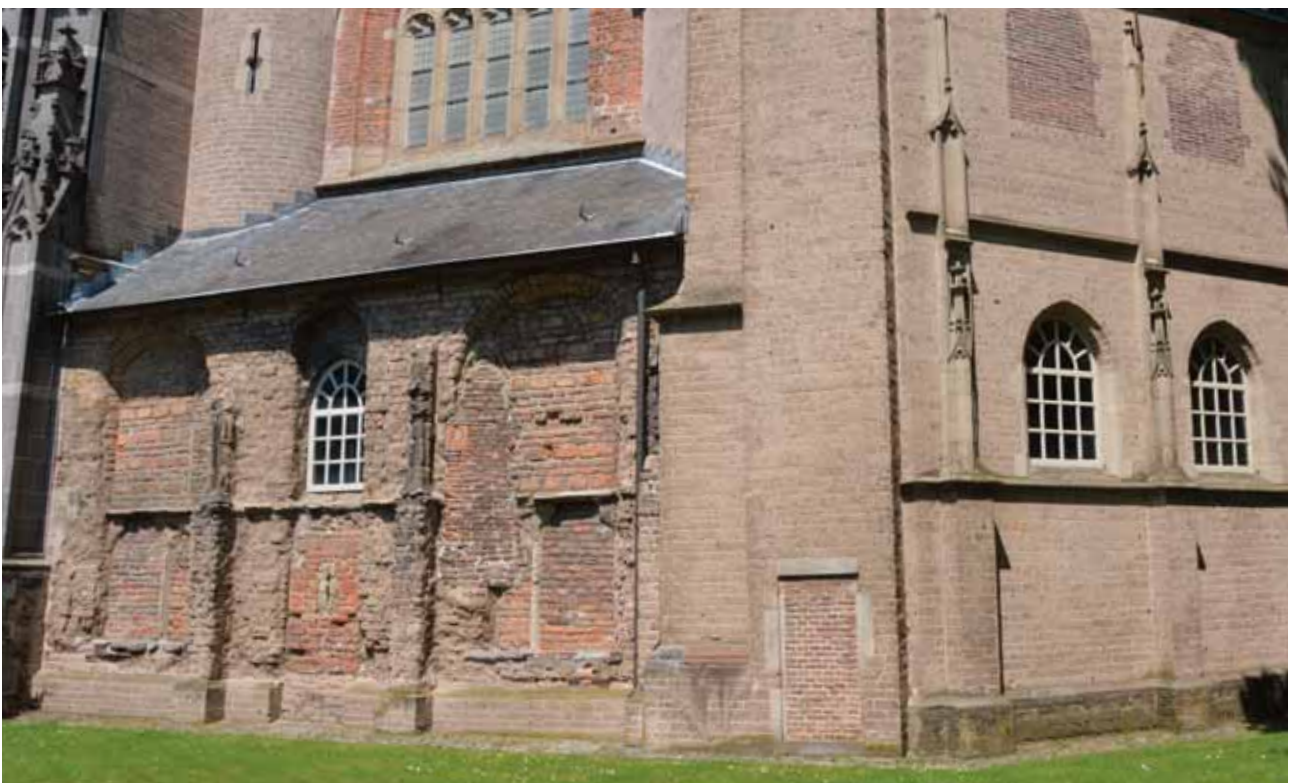
Afb. 52)

ONDER: tussen de grotendeels nieuwe buitenbekleding en traceringen is alleen in het Knekelhuis de verweerde situatie van voor de restauratie gehandhaafd.

In de gevels is door de restauraties het nodige veranderd. De kern is opgebouwd van bakstenen, maar in het schip heeft de zichtzijde gedeeltelijk een tufstenen bekleding. Van de zijbeuken zijn grote delen van die bekleding vernieuwd, alleen de gevel van het knekelhuis is zeer terughoudend gerestaureerd met behoud van de oude situatie. De bakstenen voormalige H.-Grafkapel werd echter volledig gesloopt en herbouwd (afb. 53). In de lichtbeuk was de tufstenen bekleding in de loop van de tijd grotendeels vervangen door baksteen en die werd opnieuw voorzien van een tufstenen bekleding. In de torengelvels zijn andere natuursteensoorten eveneens vernieuwd, maar bijvoorbeeld ook de oorspronkelijke gebeeldhouwde kopjes vervangen door nieuwe (afb. 54, 55). Ook zijn op veel plaatsen de natuurstenen bekroningen van de steunberen vernieuwd. Op enkele blindvensters na (zie afb. 37), waren de traceringen in de andere vensters in de loop van de tijd vervangen door houten ramen. De huidige natuurstenen traceringen zijn allemaal uit de 20e eeuw.

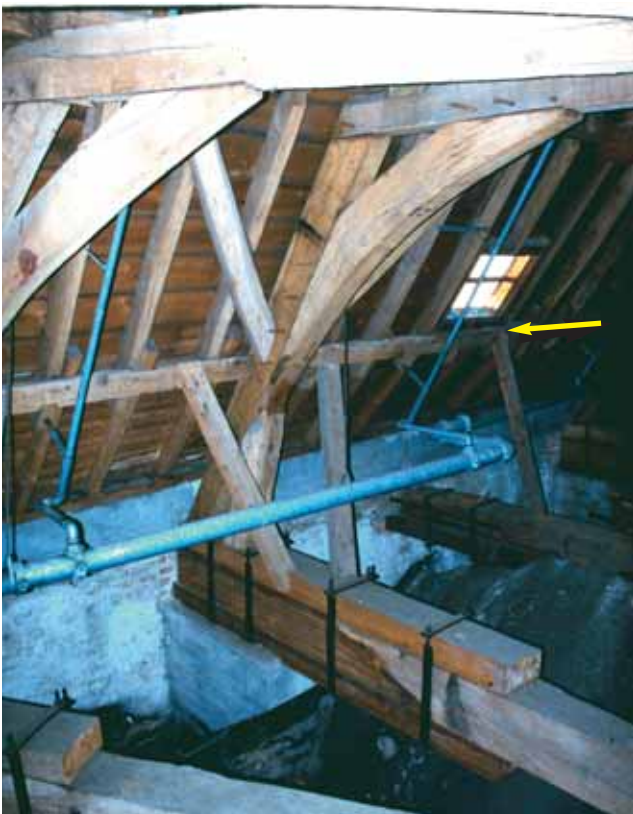
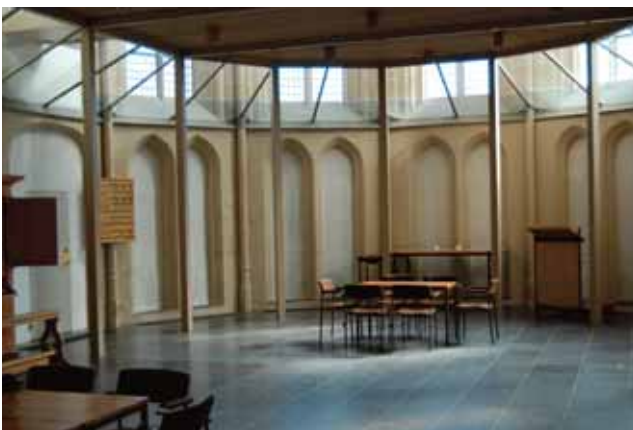
Afb. 56)

LINKSBOVEN: bij de bouw van de nieuwe zijbeuksdaken (A) werden de oude (B) geleidelijk gesloopt. (RAR)

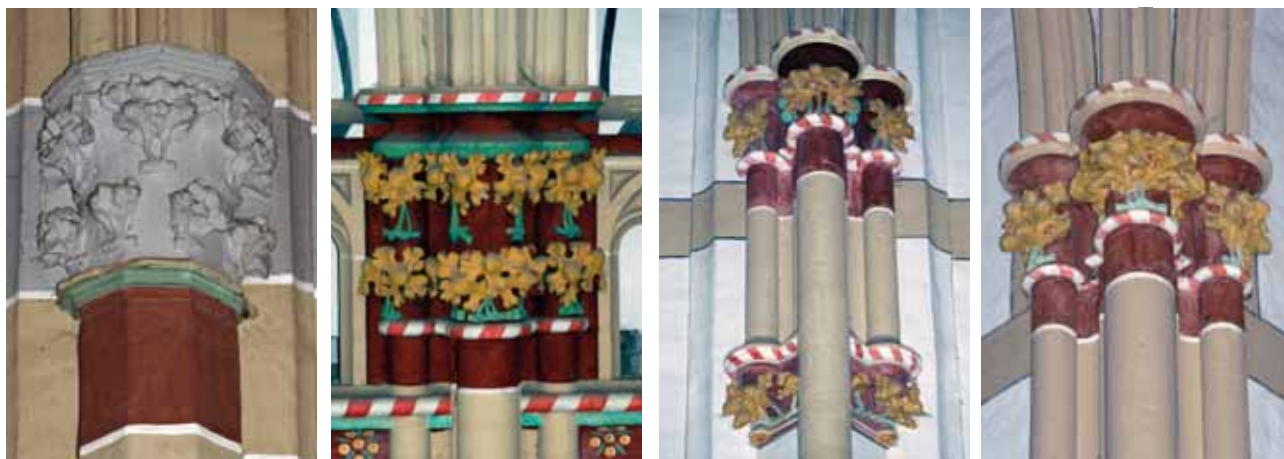
*Afb. 60*

*Vier voorbeelden van kapitelen, van links naar rechts: (1) in het koor, (2) in het middenschip, (3) in de gevel van de zuidbeuk en (4) in de pijler aan de zuidbeukzijde.*

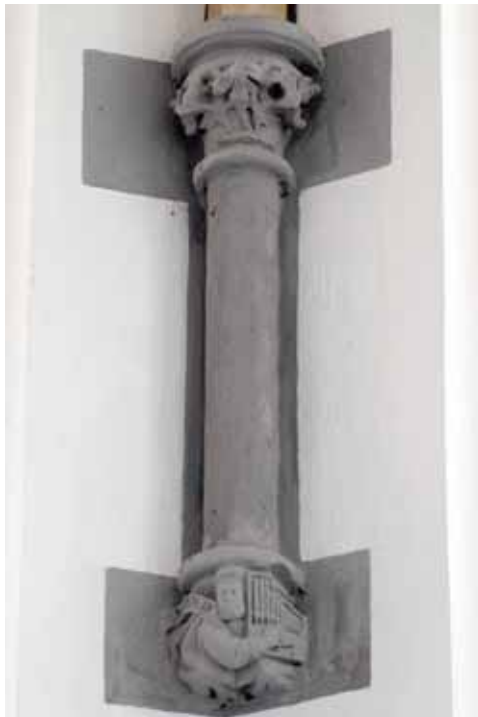
Afb. 61) *LINKS: een van de acht combinaties van een kapiteel met bladwerk (boven) en een kraagsteen met figuratieve voorstelling (onder) in de Van Balverenkapel.*

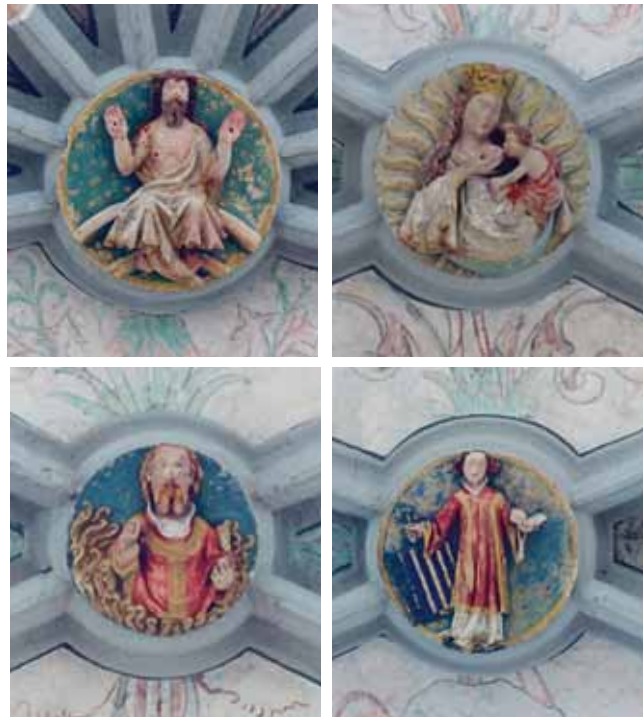
Afb. 62) *RECHTSBOVEN: de vier sluitstenen in het koor.*

Deze voorstellingen waren meestal gebaseerd op bijbelse teksten, heiligenlegenden of fabels en weerspiegelden vaak de functie die de ruimte had. Bij deze kapel is de interpretatie helaas onduidelijk. Ook de interpretatie van de vier sluitstenen in het koor (afb. 62), waarop van oost naar west Christus als rechter bij het Laatste Oordeel, een voorstelling van Maria die het Christuskind zoogt, Antonius Abt en Laurentius zijn weergegeven, roept vragen op. Immers, het is opmerkelijk dat Martinus in dit rijtje ontbreekt, toch de patroonheilige van de kerk.<sup>23</sup> In het schip zijn geen sluitstenen aanwezig (vermoedelijk zijn ze wel bedoeld maar nooit aangebracht) en in de kapellen en portalen zijn ze alleen voorzien van bladwerk.

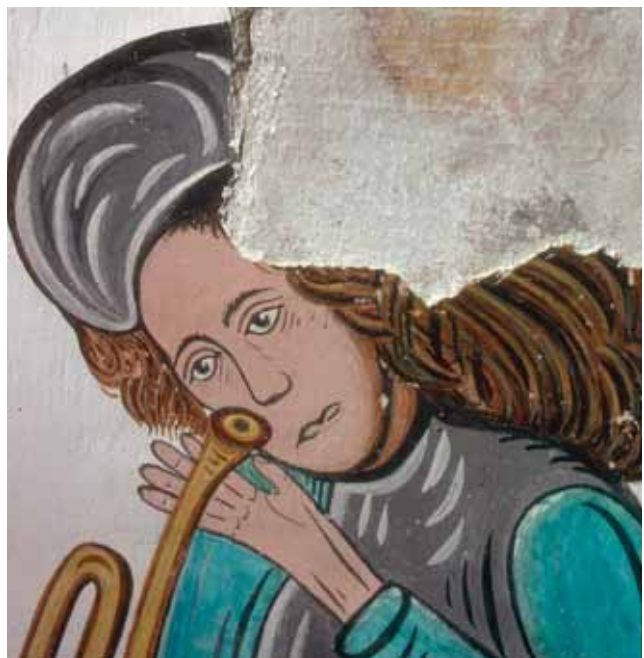
Afb. 63) *RECHTSONDER: neogotische gewelfschildering in het koor tijdens de restauratie (verwijderd 1977-1985). (RCE)*

laag en in neogotische vorm als het ware 'overgeschilderd'. Tijdens de laatste restauratie van 1977-1985 bleek het fysiek onmogelijk om de 19e-eeuwse gewelfschilderingen te handhaven (afb. 63). De laatmiddeleeuwse gewelfschilderingen konden echter wel worden gerestaureerd en zijn waar nodig aangevuld en gekopieerd (afb. 64). Dat is door de restaurator Willem Haakma Wagenaar met een subtiel systeem aangeduid (afb. 65). Ook schilderijen die al eerder waren teruggevonden zijn toen gerestaureerd.

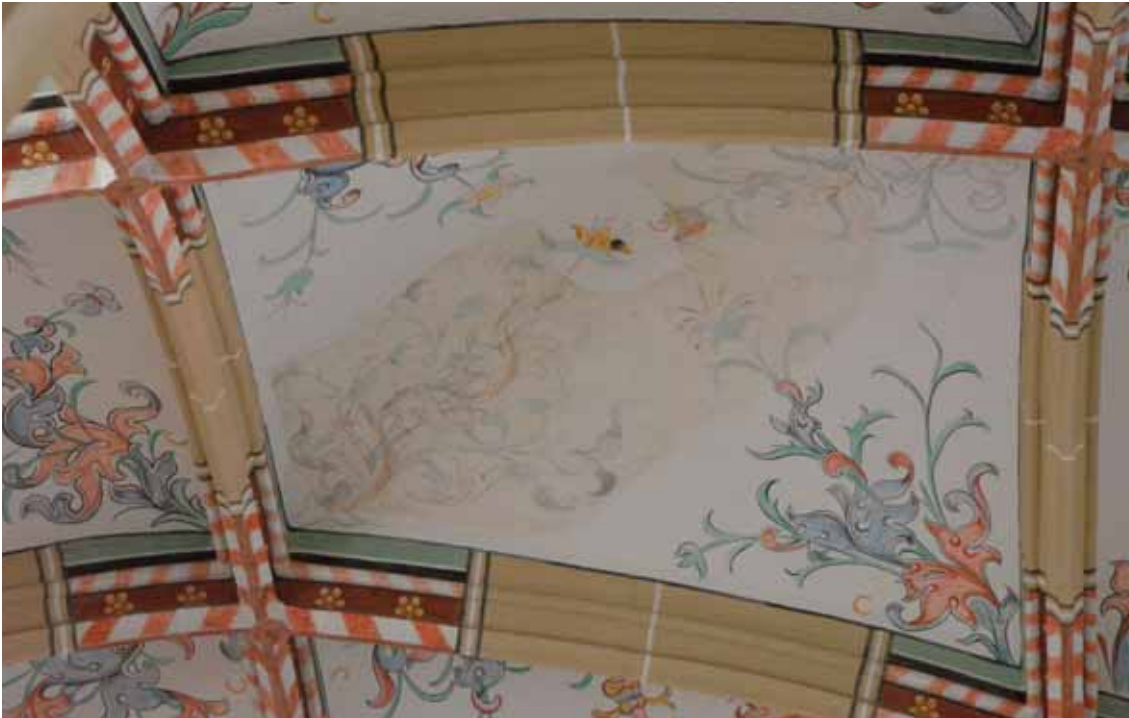
Afb. 64)

*BOVEN: gereconstrueerde gewelfschildering tussen gekopieerde in het middenschip.*

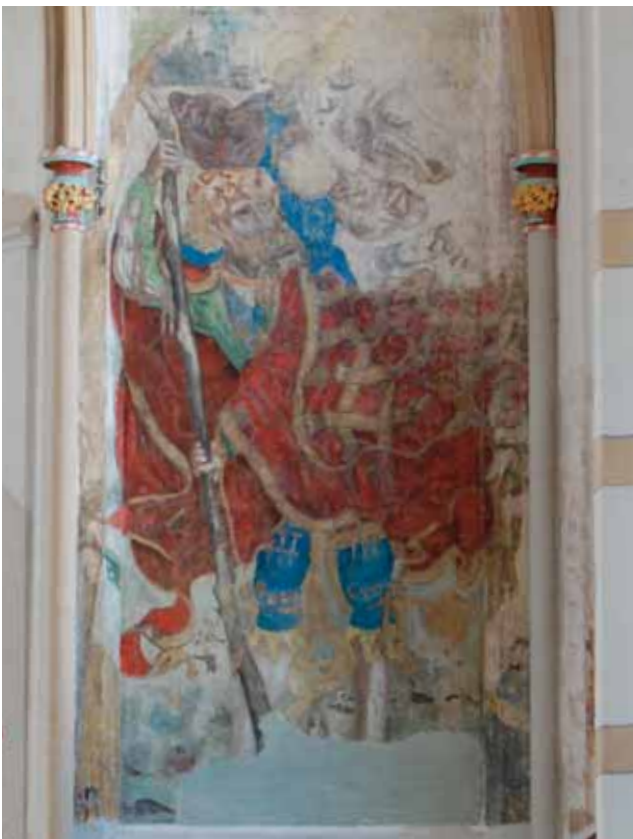
Afb. 65)

*ONDER: bij alle schilderijen zijn letters geplaatst volgens deze legenda.*

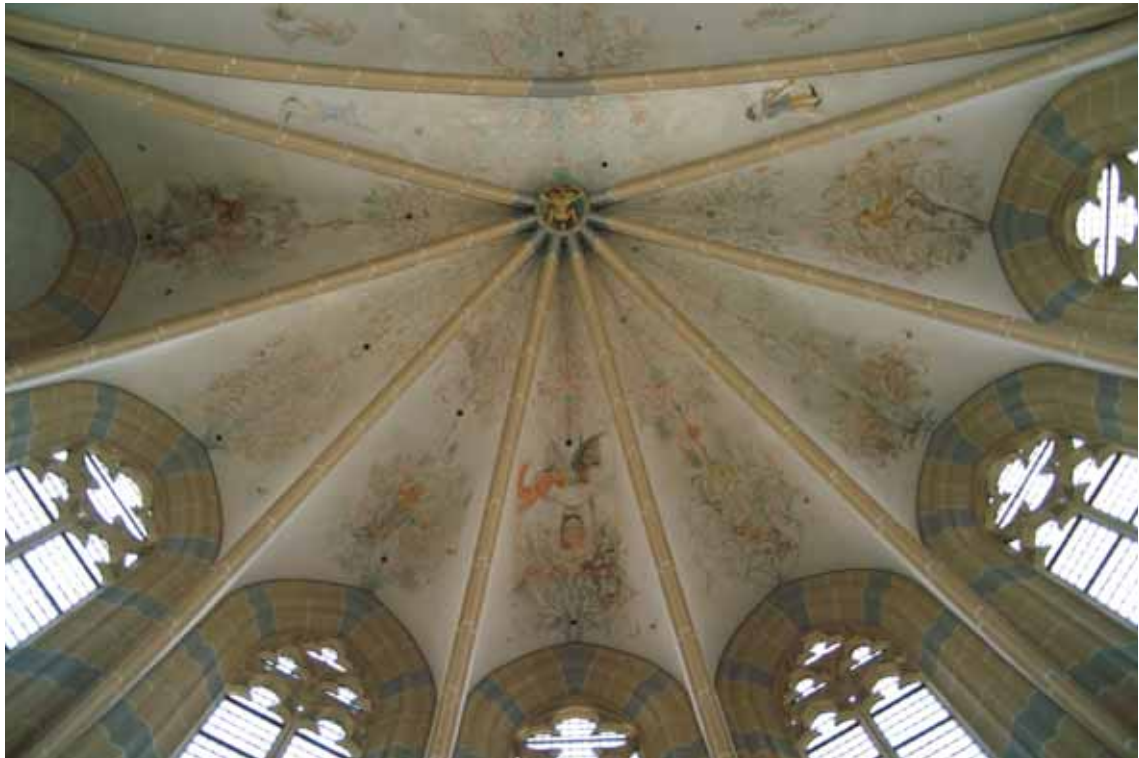
Afb. 67) *BOVEN: de gewelvschilderingen in de koor-sluiting zijn onderdeel van een beeldprogramma.*

In de laatmiddeleeuwse periode vormden de figuratieve schilderijen vaak beeldprogramma's, zoals nog altijd in het koor is te zien (afb. 67).

Hier hebben ze betrekking op het lijden en de triomf van Christus. Andere hielden verband met de plaats van de altaren. Onder de gewelvschildering van de heilige Sebastiaan in de noordbeuk bijvoorbeeld zal bij de pijler het aan hem gewijde altaar hebben gestaan van de gelijknamige broederschap, een van de twee schutterijen van Zaltbommel (afb. 68). Op

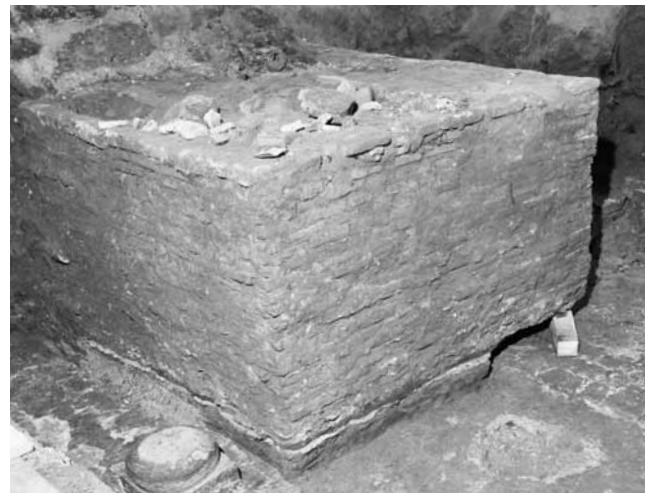
*Afb. 69)*

*BOVEN: grafkelder in het middenschip boven de voormalige crypte tijdens de opgravingen in de jaren '80. (RCE)*

Begraven in de kerk was tot de Franse tijd (1795-1813) heel gewoon voor de welgestelde burgers van Zaltbommel. Dat kon zowel in een graf als een grafkelder plaatsvinden. Bij later hergebruik of het ruimen van graven zullen de beenderen zijn verzameld in het knekelhuis. Om vooral hygiënische redenen werden na de Franse tijd nieuwe begraafplaatsen aan de rand van of buiten de bebouwde kom aangelegd, daartoe bij wet verplicht. Zo-doende is in 1810 de begraafplaats Bossche poort in gebruik genomen, die op een van de bolwerken van de Bommelse vesting ligt. Begraven in de kerk vond echter nog tot 1829 plaats. Nadien moeten de graven zijn geruimd en het knekelhuis leeggemaakt, waarbij de beenderen zijn verzameld in nieuwe grafkuilen en kelders. Een aantal (of misschien zelfs alle) grafkelders bleef wel bewaard, want die zijn tijdens het archeologisch onderzoek in de jaren '80 nog aangetroffen (afb. 69). Hoe dit bij de St.-Maartenskerk allemaal precies is verlopen, is echter vooralsnog niet bekend.

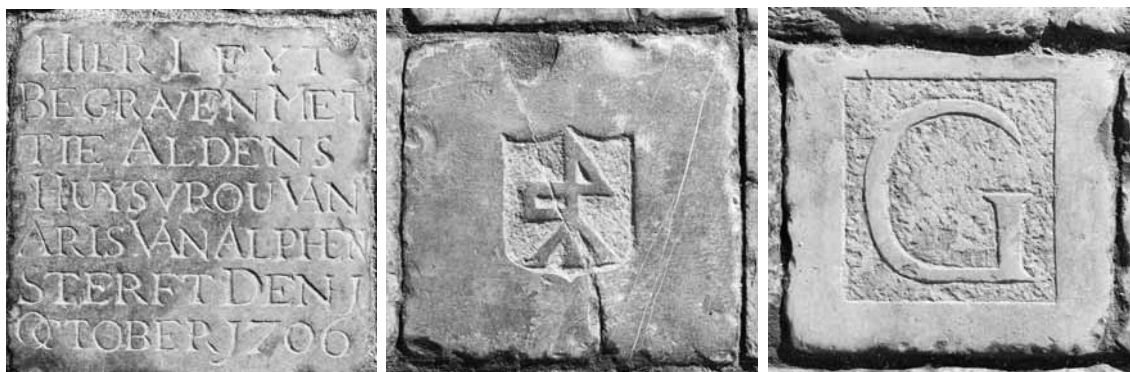
Afb. 76) BOVEN: de vloer bij de preekstoel in het schip.

Karakteristiek voor de huidige vloer in het schip is de grote afwisseling in formaten, de hoge ouderdom, het hergebruik van de zerken en de onregelmatige spreiding (afb. 76). Ook het grote aantal kleine graftegels met en zonder inscripties is typerend voor de St.-Maartenskerk. Dit gevarieerde beeld gaat terug tot de laatmiddeleeuwse periode, zoals we zien op een zerkenplattegrond uit de 16e eeuw (afb. 77),

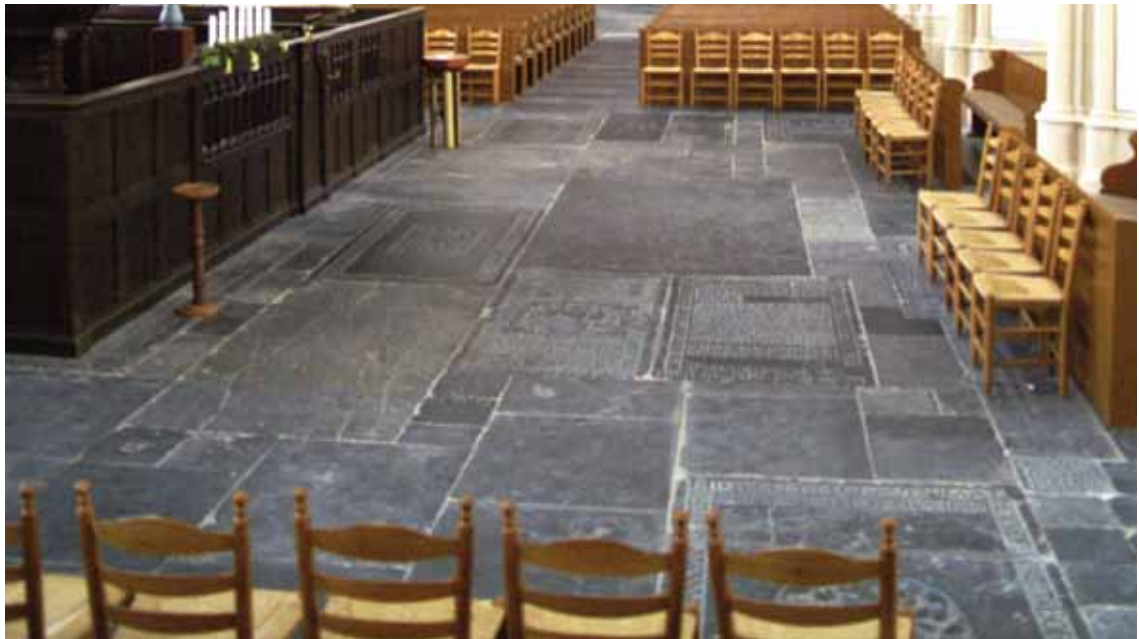
Afb. 77) MIDDEN: zerkenplattegrond van het schip uit de 16e eeuw. (RAR)

en is dus al minstens 400 jaar oud. Daaruit blijkt dat in tegenstelling tot sommige andere kerken na de reformatie in de St.-Maartenskerk geen regelmatige verkaveling is gemaakt met rijen standaardzerken. Wel werd de vloer regelmatig geëgaliseerd, zoals in

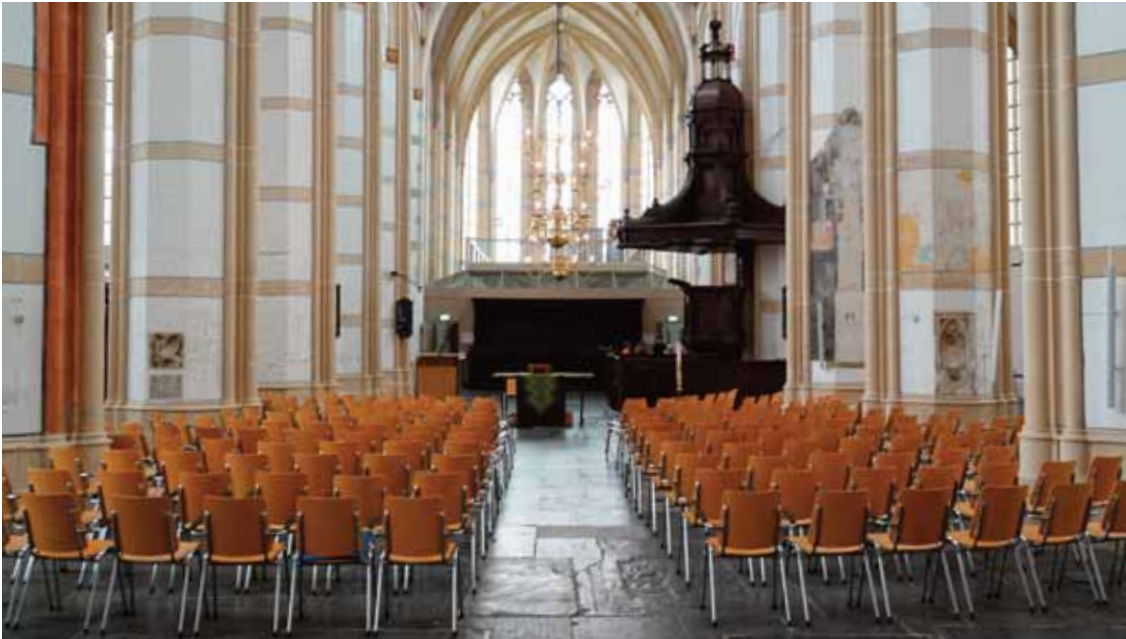
Afb. 83)

BOVEN: de preekkerk in de middenbeuk.
