# Zaltbommel

## St.-Maartenskerk

Kerkplein 1

Bouwhistorische verkenning  
met herbestemmingsparagraaf

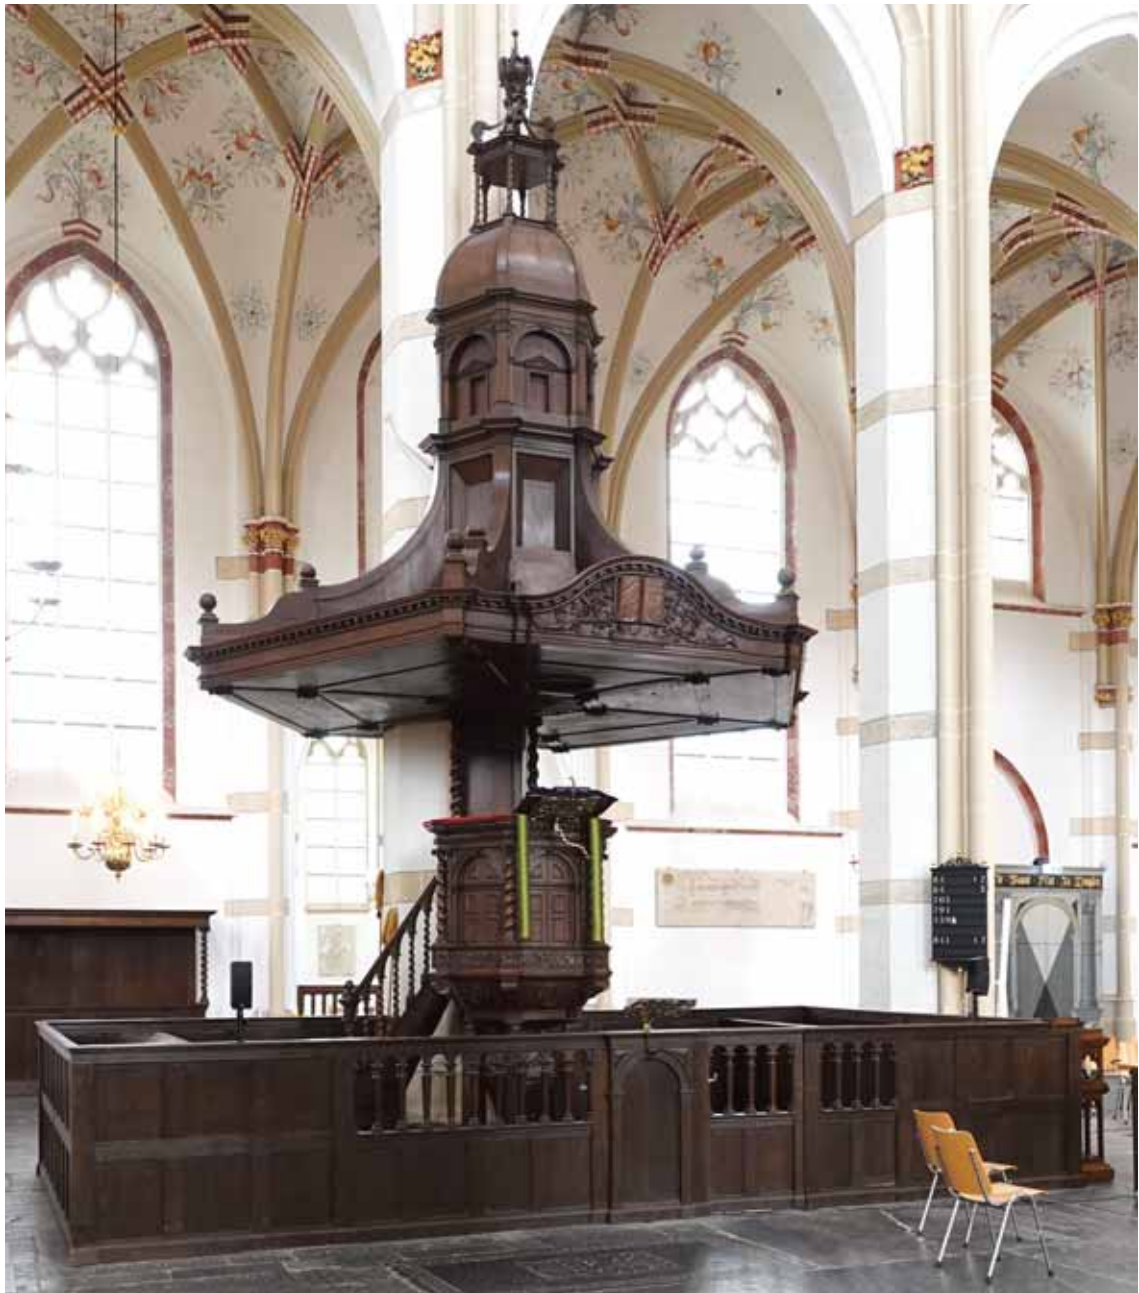
Afb. 85) De doopkuip met de preekstoel en aan weerszijden een bank.

In het protestantse kerkinterieur vormt de dooptuin de kern van de eredienst. Hier bevinden zich binnen het doophek, die de dooptuin omheint, de preekstoel, het doopvont en de banken van de kerkelijke ambtsdragers. Deze samenstelling is ook in de St.-Maartenskerk aanwezig, al staat het vont tegenwoordig buiten de dooptuin (afb. 85). Het eenvoudige houten doophek is vermoedelijk in 1603 vervaardigd door meester Adam, met een in de 18e of 19e eeuw vernieuwd deurtje. De houten preekstoel is een imposant, rijk gedecoreerd meubelstuk samengesteld uit een voet, een kuip en een klankbord met een torenachtige opbouw. Kenmerkend zijn onder meer de gedraaide zuiltjes en de enge lenkopjes. De preekstoel is opgebouwd uit onderdelen die uit verschillende perioden stammen. Zo heeft de kuip van de preekstoel als opschrift '1679', vervaardigd door Dirck van Loon uit 's-Her-

togenbosch, en uit de bronnen is bekend dat de lijst van het klankbord in 1737 is vergroot. Ook zijn er onderdelen uit onder meer 1594 in verwerkt. Aan de kuip is een koperen lezaar bevestigd die ook uit 1679 zal dateren en hetzelfde kan gelden voor de 17e-eeuwse koperen voorzangerslezaar aan het doophek.<sup>28</sup> In de noordbeuk zijn vier eikenhouten, overhulde herenbanken van verschillende groottes opgesteld en in de zuidbeuk twee, die plaats boden aan andere leden van de Bommelse elite (afb. 86, 87). Zo was er naast de reeds genoemde magistraatsbank een bank voor aftredende magistraten, waarin bijvoorbeeld ook burgerkapiteins mochten plaatsnemen. Mogelijk vervulde de grootste bank van deze vijf, met de gebogen overdekking, die functie (al wordt ook verondersteld dat de situatie net omgekeerd was). Deze bank bestaat uit twee rijen zitplaatsen, schotten, zuilen en een rijk vormgegeven overhulving en is met een opschrift gedateerd in MDCLXXIX (1679). Gezien de overeenkomsten in de decoratieve vormgeving met de kuip van de preekstoel mag deze herenbank eveneens worden toege-

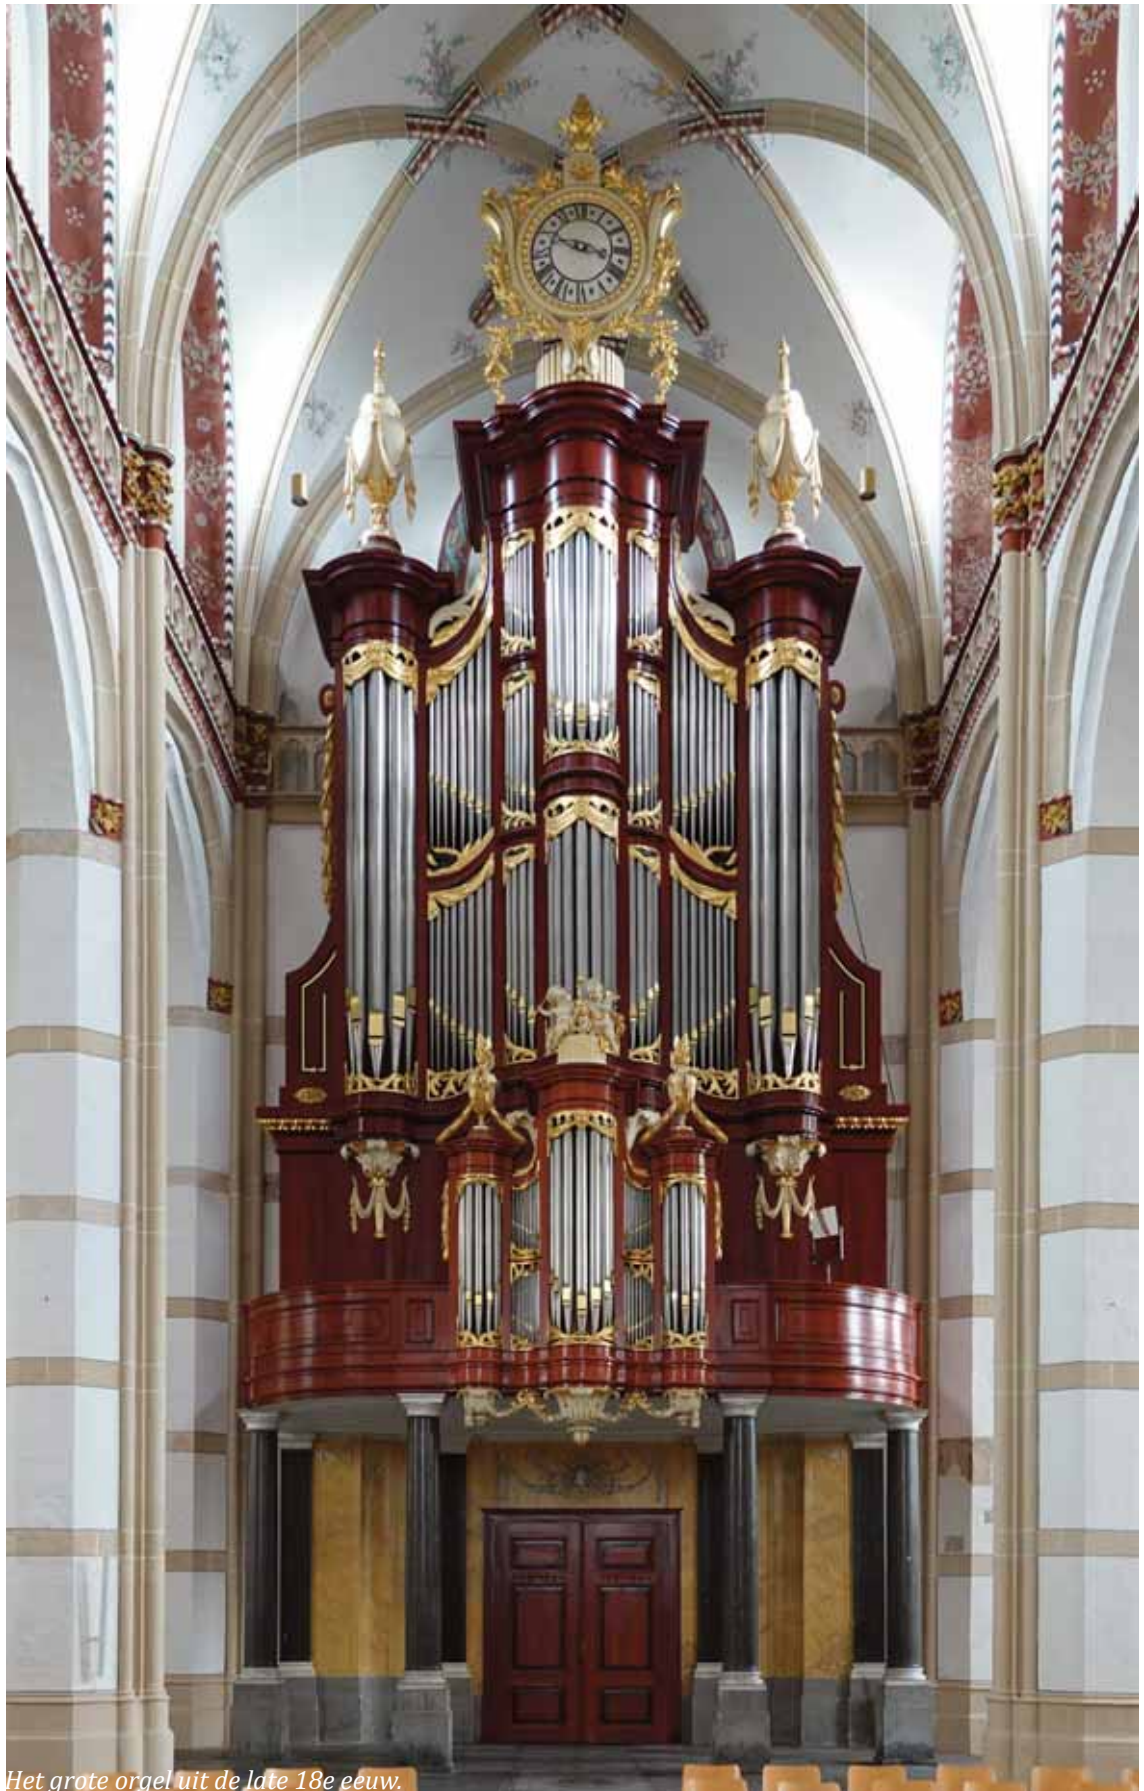
Afb. 94)

Het grote orgel uit de late 18e eeuw.

De belangrijkste blikvanger in de St.-Maartenskerk is het grote orgel dat in de scheiboog tussen de torenhal en het middenschip staat (afb. 94). De rijkgedecoreerde orgelkas in Lodewijk XVI-vormen gaat hoog op voor de oostmuur van de toren tot vlak onder het gewelf van het middenschip. Het is in 1783-1786 gebouwd door Andries Wolfferts uit Rotterdam en in 1796 verbeterd en uitgebreid door Antonius Heijneman uit Nijmegen. Daarbij zijn enkele pijpen uit het 16e-eeuwse orgel van Matthijs Verhofstad hergebruikt, dat sinds 1631 hier stond. In 1860 is het door N.A. Naber uitgebreid en in 1905-1906 licht gewijzigd. De naoorlogse modernisering door de firma De Koff had niet het gewenste resultaat,

zodat tijdens de kerkrestauratie (1977-1985) ook het orgel weer in zijn oude toestand werd teruggebracht door de firma Blank uit Herwijnen. Toen kreeg de kas ook weer zijn oorspronkelijke mahonie-rode kleur terug. Het orgelbalkon wordt gedragen door vier natuurstenen zuilen, de houten achterwand heeft een dubbele deur en is voorzien van een marmerimitatieschildering en op deze wand en het plafond zijn stucwerk ornamenten in Lodewijk XVI-stijl verwerkt.

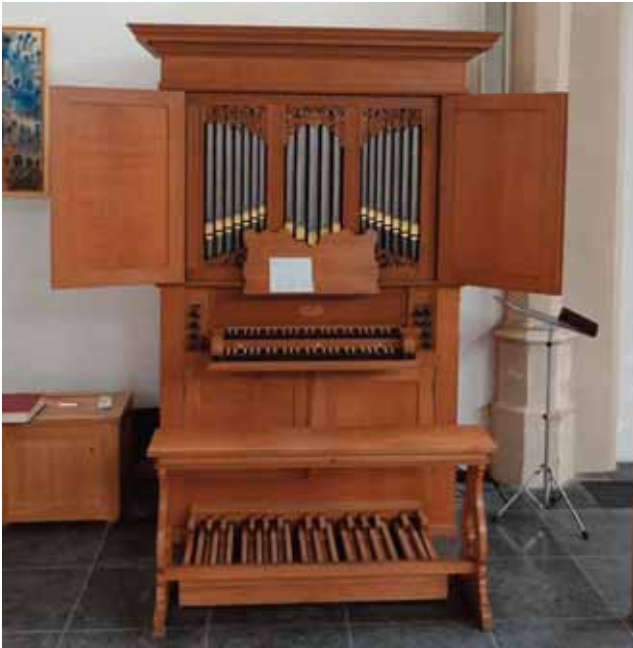
*Afb. 95)*

*Het kleine orgel in de koorkerk.*

Voor de koorkerk is in 1984 bij orgelmaker Reil uit Heerde een klein pijporgel aangeschaft (afb. 95). In 2008 is

dit koororgel door dezelfde firma gerestaureerd en iets uitgebreid.<sup>35</sup>

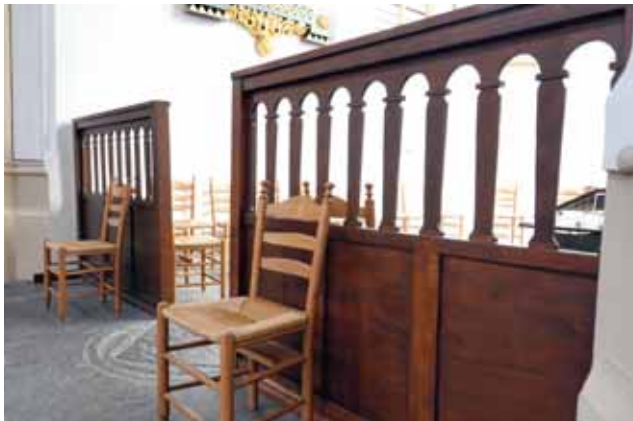
*LINKSBOVEN: het hek van de Van Balverenskapel. Afb. 108)*

In de ingang tot de Van Balverenskapel staat aan weerszijden een houten hek, dat in het midden een doorgang open laat (afb. 108). Het toont enige verwantschap met het hek van de dooptuin, maar heeft platte in plaats van ronde balusters. Vóór de restauratie van 1977-1985 was hier nog geen hek, het is daarom vermoedelijk bij (of na) die restauratie vervaardigd en geplaatst.

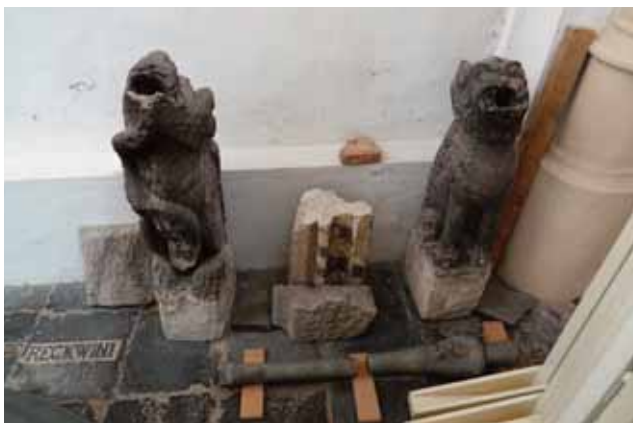
*LINKSONDER: spuwers en een gewelfrib in de kerkruijnte. Afb. 109)*

Tijdens de restauratie van 1977-1985 zijn verschillende natuurstenen onderdelen van de kerk uitgenomen en naar binnen verplaatst, omdat ze te zeer verweerd waren en op hun oorspronkelijke positie niet meer gehandhaafd konden worden. Andere voorwerpen waren gebroken of anderszins kapot en zijn vervangen. Om die reden vinden we in de noordbeuk bij de toren twee spuwers van trachiet, uitgebeeld als dierfiguren (mogelijk een leeuw en een hond, afb. 109). Ze zaten oorspronkelijk bovenin de koorsteunberen en fungeerden als afvoer van het regenwater dat van het koordak afkwam. Ook ligt in die

hoek een tufstenen gewelfrib met oorspronkelijke laatmiddeleeuwse beschildering, een baksteen met pootafdrukken, een gebroken bronzen

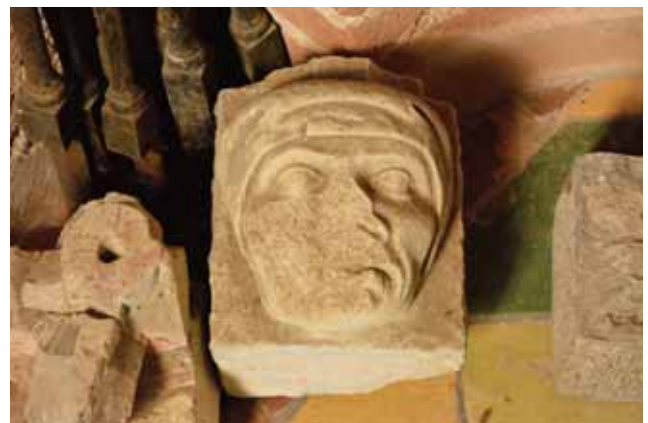
*RECHTSONDER: een kop en andere bouwresten op de eerste torenverdieping. Afb. 110)*

klepel en nog wat gebroken voorwerpen. Op de eerste torenverdieping worden eveneens natuurstenen beeldhouwwerk bewaard, zoals een laatmiddeleeuwse kop uit de toren en een kraagsteen (afb. 110).<sup>41</sup>

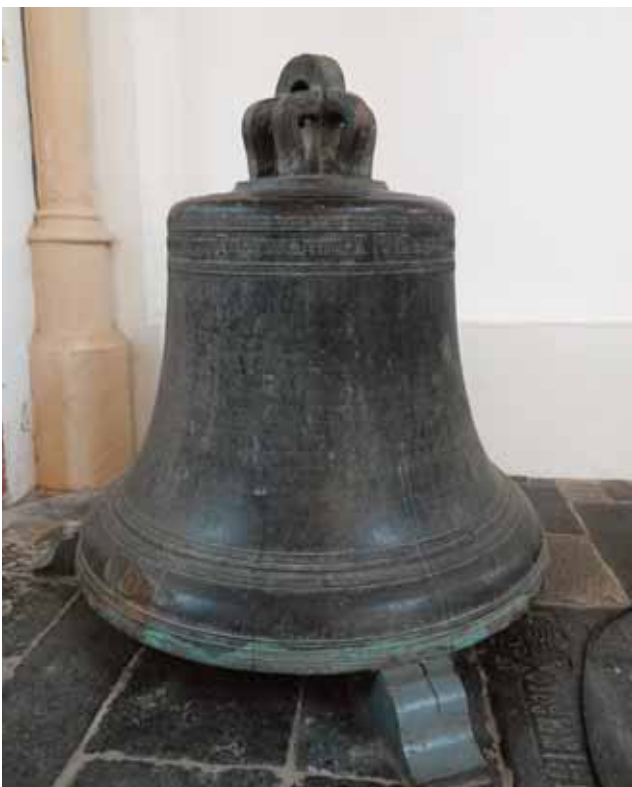
Afb. 111) *LINKSONDER: klok uit 1533 uit de toren van de Gasthuiskapel.*

Aan weerszijden van de toren staat zowel in de noord- als de zuidbeuk een luidklok. Die in de zuidbeuk is in 1533 gegoten door Jasper Moer en afkomstig van de Gasthuistoren in Zaltbommel (afb. 111). Ze is in de 20e eeuw in de St.-Maartenskerk opgesteld vanwege een uitbreiding van het klokkenspel. De klok in de noordbeuk is een replica voor de luidklok 'de grote Van Trier' uit 1634 uit de toren van de St.-Maartenskerk zelf (afb. 112). Deze heeft van 1982 tot 2010 in plaats van het origineel als luidklok gefunctioneerd, omdat het origineel een scheur had en in de kerk stond. In 2010 is de originele klok na herstel weer opgehangen en in 2021-2022 nogmaals hersteld, waarbij de replica in de kerk terecht kwam.<sup>42</sup>

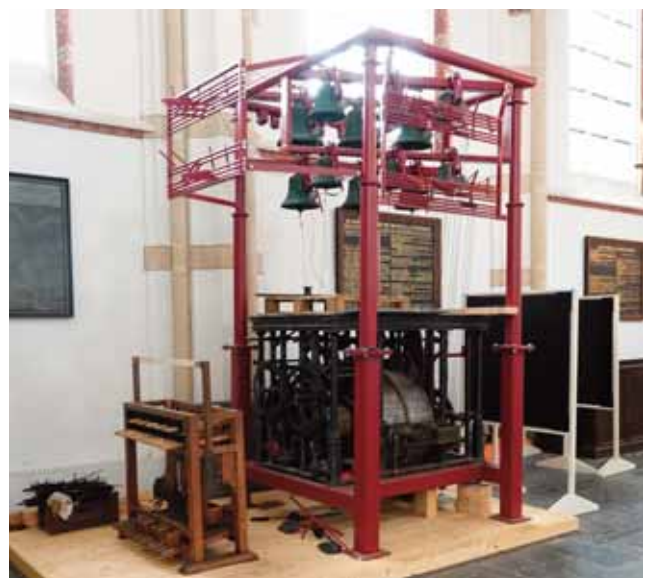
Afb. 113) *RECHTSONDER: klavier en speelwerk uit de toren van de Gasthuiskapel.*

Sinds enige tijd staat in de noordbeuk ook een ijzeren speelwerk met houten klavier, dat uit de Gasthuistoren afkomstig is (afb. 113). Dit speelwerk is in 1652 vervaardigd door Jurriaen Spraeckel uit Zutphen. De kleine klokjes zijn van elders afkomstig en de bedoeling is dat alles bespeelbaar wordt gemaakt.<sup>43</sup>

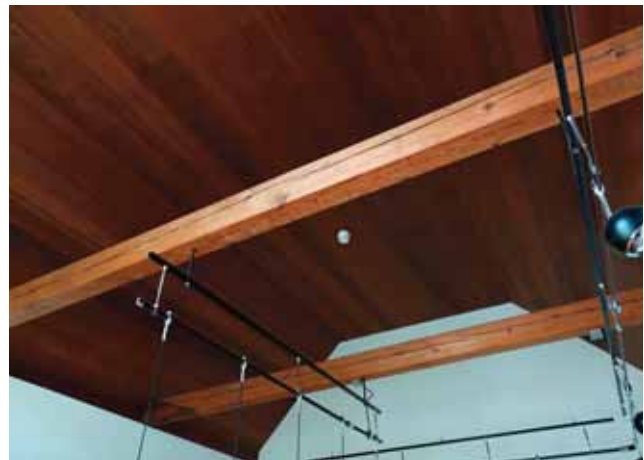
Afb. 119) RECHTSBOVEN: houten aftimmering van de kap op de consistorie.

Net als de ruimtelijke structuur is ook de inrichting van de consistorie tijdens de restauratie van 1977-1985 tot stand gekomen (afb. 118, 119, 120). Op de begane grond staat een eenvoudige laat-19e-eeuwse kast met twee deuren (afb. 121). In de vergaderkamer op de verdieping is een grote kast uit 1897 geplaatst die waarschijnlijk afkomstig is uit het 'Gecombineerde weeshuis' van Zaltbommel, zo kan worden afgeleid uit de inscriptie (afb. 122). Er staat ook een brandwerende kast van de firma Escoliet uit de jaren '50 en enkele

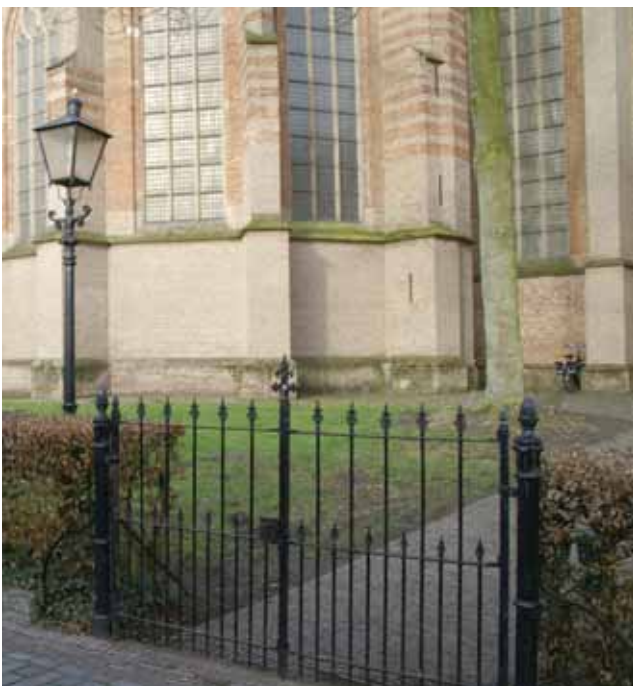
Afb. 124)

ONDER: hekpoort met lantaarnpaal bij de ingang naar de consistorie.

Naar het zuidportaal en de ingang in de consistorie bevinden zich in de heg rondom het kerkhof ijzeren poorten die elk bestaan uit twee gedecoreerde hekposten waarin twee vleugels zijn opgenomen (afb. 124). Deze hekken

zijn 19e-eeuws (mogelijk uit 1872, zie afb. 10), maar in de 20e eeuw enigszins verbouwd. De ijzeren lantaarnpalen naast de poorten zullen gezien de gelijkaardige vormgeving uit dezelfde tijd dactekenen als de hekken.

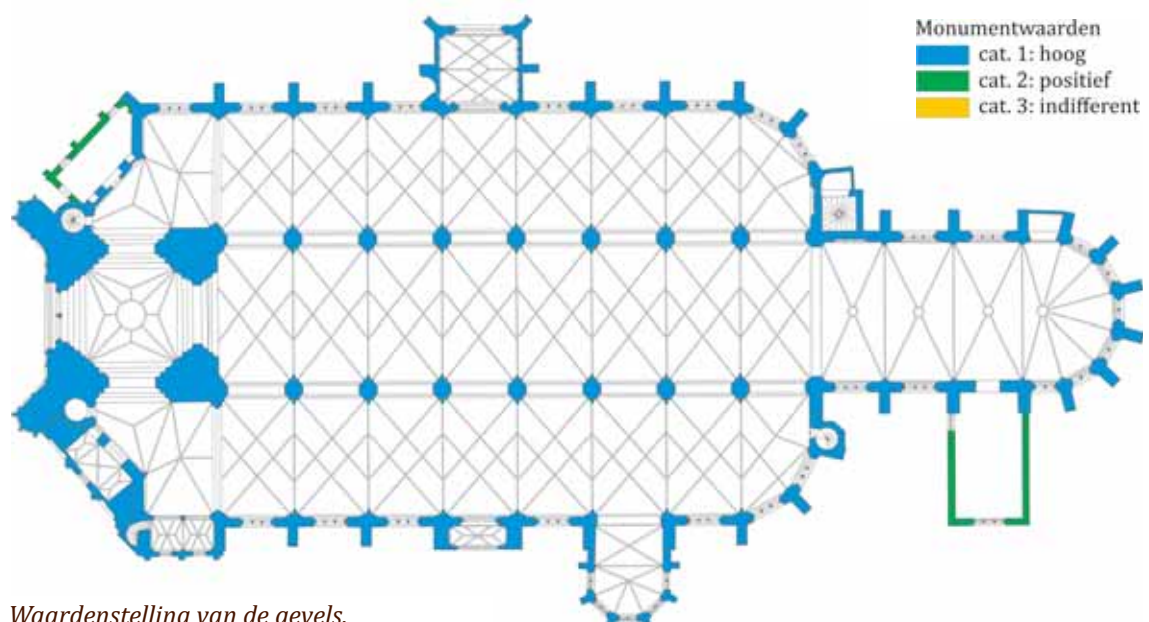
Afb. 125) Waardenstelling van de gevels.

- De gevels van de consistorie zijn als enige van alle bouwdelen gepleisterd, aangebracht bij de bouw in 1852. Het houten neogotische venster in de kopgevel is het enige sieralement. Deze gevels met hun eenvoudige afwerking zijn karakteristiek voor de 19e eeuw en heeft positieve monumentwaarden (cat. 2).

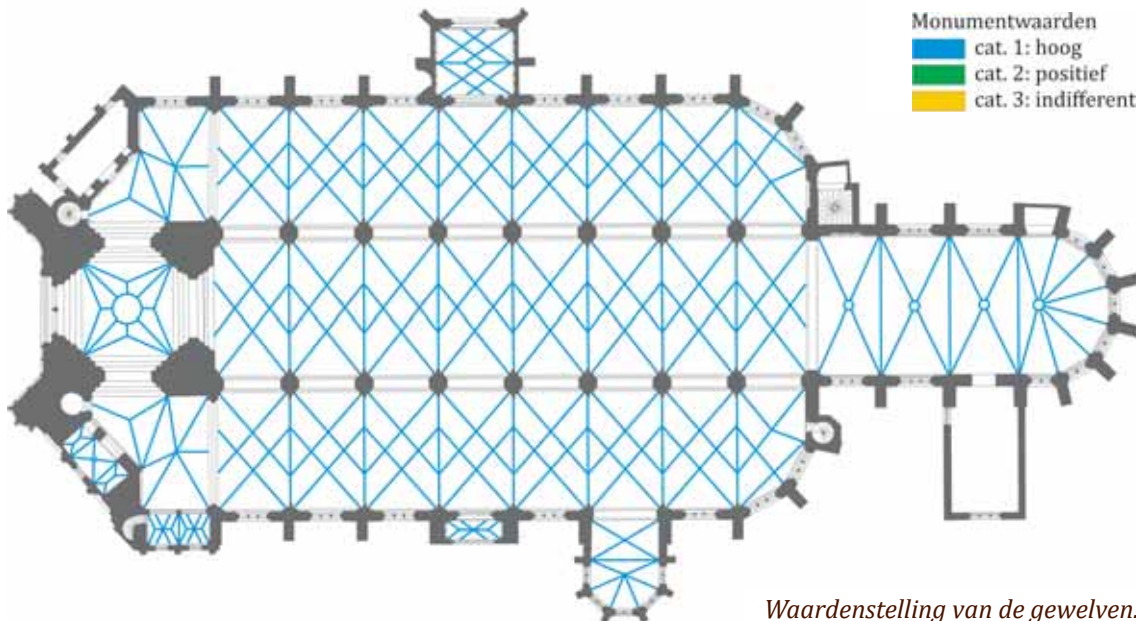
Waardenstelling van de gewelven. Afb. 126)

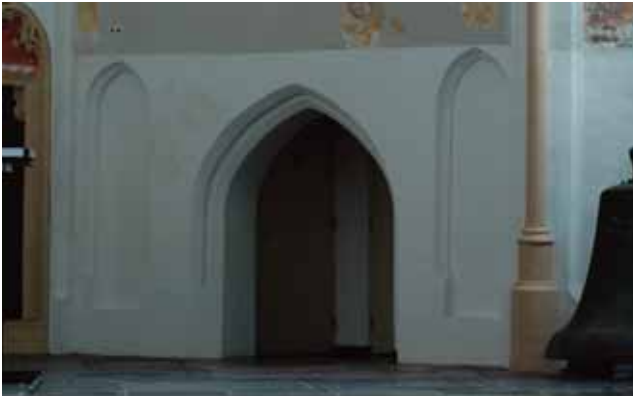
*Afb. 132)*

*De toegang tot de aanbouw met de toiletten (voormalige Heilig-Grafkapel) geflankeerd door twee blindnissen.*

- Binnen de bouwmassa van de aanbouw met de toiletten bestaat de mogelijkheid om de ruimte opnieuw in te richten of te verbouwen, omdat daar alleen sprake is van indifferente monumentwaarden. Het kenmerkende gesloten karakter van de gevels van deze aanbouw, die in deze vorm teruggaat tot de laatmiddeleeuwse Heilig-Grafkapel, dient daarbij gerespecteerd te worden. In het interieur zouden eventueel de twee nissen (waarschijnlijk dichtgemetselde deuropeningen) die de centrale entree flankeren weer geopend kunnen worden, omdat daarmee een oudere situatie wordt teruggebracht (afb. 132). Ook de vloer met indifferente monumentwaarden kan aangepast worden, waarbij wel aansluiting dient te blijven met de kerkvloer.

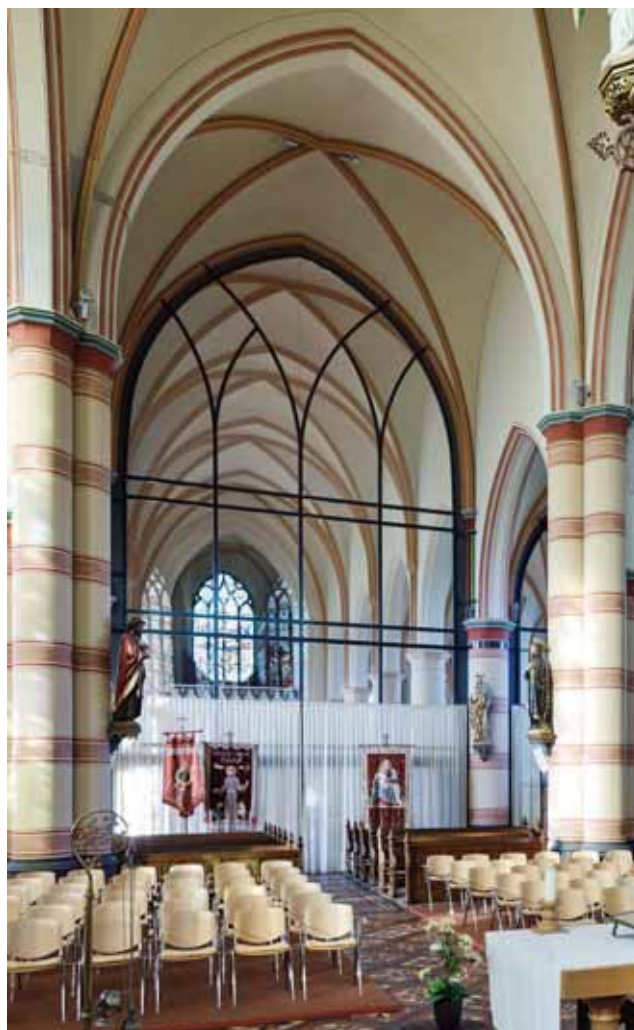
- Het koor en het schip zijn van oudsher van elkaar gescheiden door een lage afscheiding op ooghoogte, sinds 1597 in de vorm van de magistraatsbank. Voor een zelfstandig gebruik van het koor en het herstellen van de beleving van de koorruimte in zijn totaliteit is het denkbaar dat in de triomfboog over de volledige hoogte en breedte een glazen scheidingswand komt (afb. 133). Uitgangspunt is dan wel dat de ingebouwde koorkerk volledig wordt verwijderd. De onderste drie meter (ooghoogte) van de scheidingswand kan een meer gesloten karakter hebben door de integratie van de magistraatsbank, daarboven dient de scheidingswand volledig van glas te zijn zodat de visuele relatie tussen schip en koor en de beleving van de totale kerkruimte in samenhang bewaard blijft. Voor de koorvloer is een aanpassing denkbaar die aansluiting blijft zoeken bij de schipvloer, zodat die als één samenhangende vloer herkenbaar is. Een belangrijk aandachtspunt bij het plaatsen van een dergelijke grote glazen afscheiding is het behoud van een goede akoestiek in zowel het schip als de koorruimte.

Afb. 133) Als voorbeeld: de glazen afscheiding in de triomfboog van de St.-Martinuskerk in Baak. (RCE)
